P.E.B.A. 2024

ELABORATI DI PIANO

SPAZI URBANI schedatura delle criticità e delle soluzioni metaprogettuali

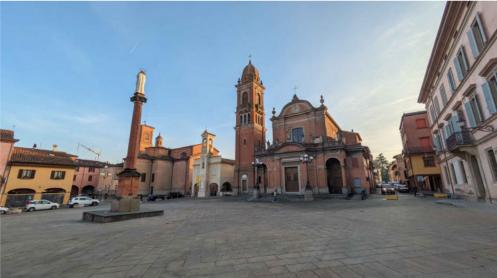
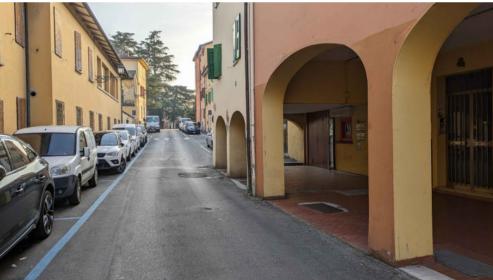
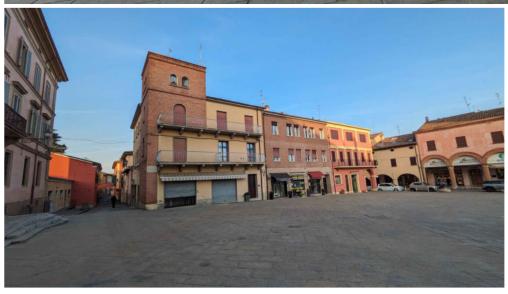
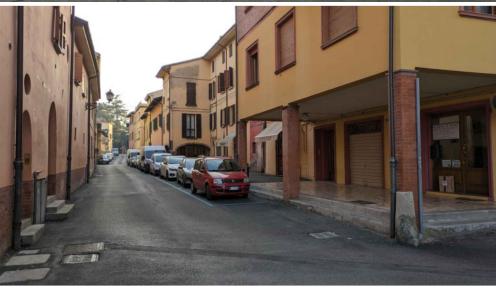
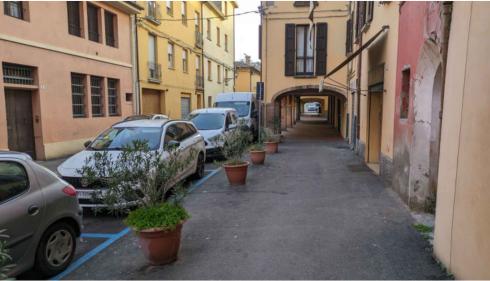
01 - VIA MANZONI

Oltre alla assenza di segnaletica tattile per ciechi, la problematica di maggior rilievo riguarda la presenza di gradini e di parti di pavimentazioni sconnesse. Queste criticità si trovano in prevalenza nelle aree dei sottoportici privati e ciò apre alla necessità di avviare un percorso di sensibilizzazione e progettazione condivisa con i proprietari e la cittadinanza per mettere in campo soluzioni alle barriere architettoniche in esse contenute.

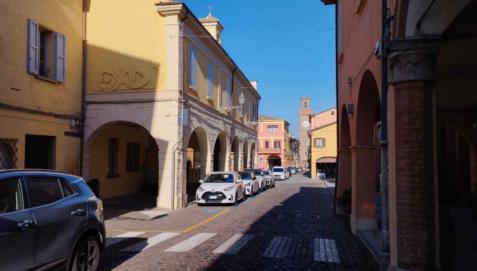
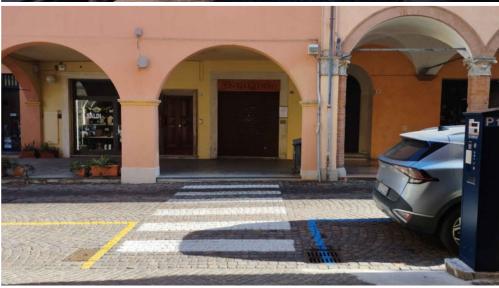
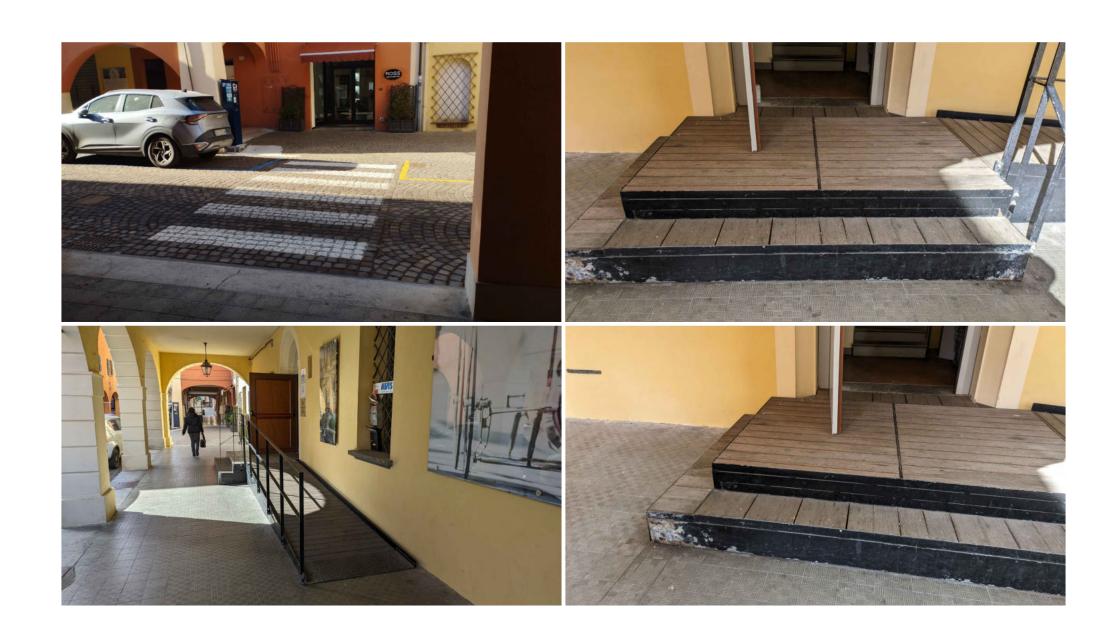
02 - VIA MATTEOTTI

Oltre alla assenza di segnaletica tattile per ciechi, la problematica di maggior rilievo riguarda la presenza di gradini e di parti di pavimentazioni sconnesse. Queste criticità si trovano in prevalenza nelle aree dei sottoportici privati e ciò apre alla necessità di avviare un percorso di sensibilizzazione e progettazione condivisa con i proprietari e la cittadinanza per mettere in campo soluzioni alle barriere architettoniche in esse contenute.

Nell'imbocco della via da p.le Vittorio Veneto, si suggerisce la traslazione dell'attraversamento pedonale più a sud, alla fine dei portici. In questa posizione in effetti non si avrebbe più il problema di salto di quota presente nella posizione attuale, con grande beneficio per le persono con disabilità motoria.

Nella parte intermedia di avvicinamento alla piazza, va considerata la possibilità di eliminare alcuni gradini introducendo una pedana rialzata sull'attraversamento pedonale. Tale soluzione avrebbe l'effetto di rendere sbarrierato e sicuro tale attraversamento pedonale. Essa avebbe per converso, l'effetto di eliminare due posti auto e di introdurre un elemento in rilievo sull'asse viario che andrà attentamente considerato e discusso alla luce della tradizionale corsa che si tiene con cadenza annuale.

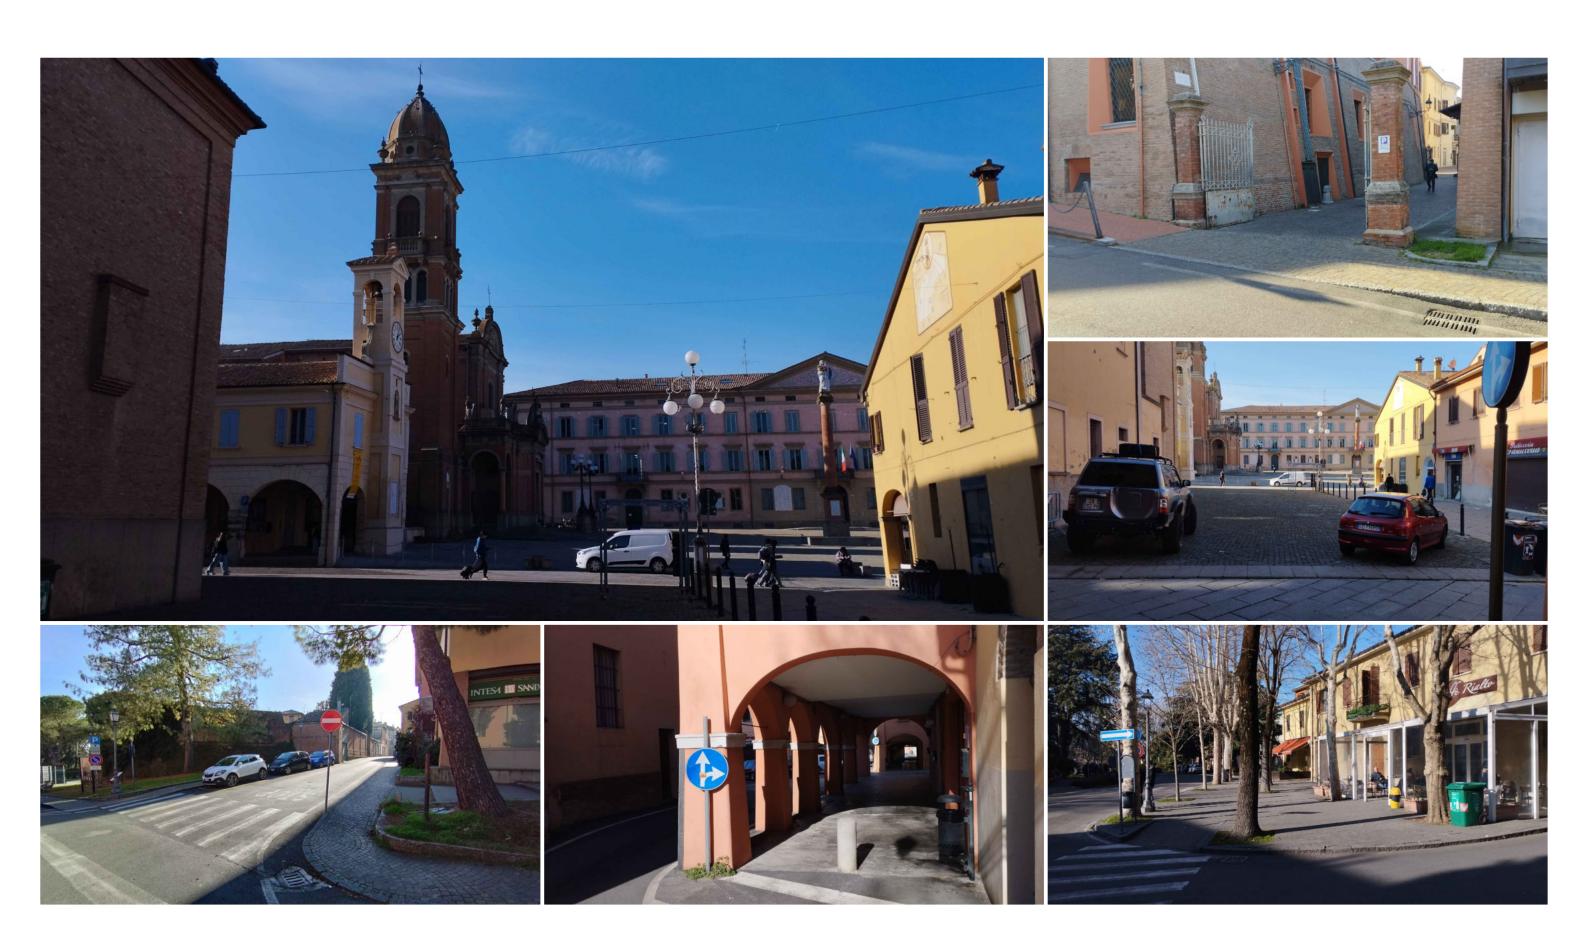
03 - VIA SAN MARTINO

Oltre alla assenza di segnaletica tattile per ciechi, la problematica di maggior rilievo riguarda la presenza di gradini e di parti di pavimentazioni sconnesse. Queste criticità si trovano in prevalenza nelle aree dei sottoportici privati e ciò apre alla necessità di avviare un percorso di sensibilizzazione e progettazione condivisa con i proprietari e la cittadinanza per mettere in campo soluzioni alle barriere architettoniche in esse contenute. La dotazione di stalli di sosta esclusivi per utenti con disabilità è adeguata.

Le soluzioni parametriche previste dal PEBA sono volte a risolvere le singole problematiche puntuali. L'attività progettuale volta al miglioramento dei sottoportici, dovrà affrontare in modopiù specifico e dettagliato la trasformazione di queste pavimentazioni, il superamento dei gradini di dislivello e la realizzazione in alcuni putni delle gradinate con due o più alzate, di brevi trati di corrimano per agevolare il transito di persone anziane o con mobilità ridotta.

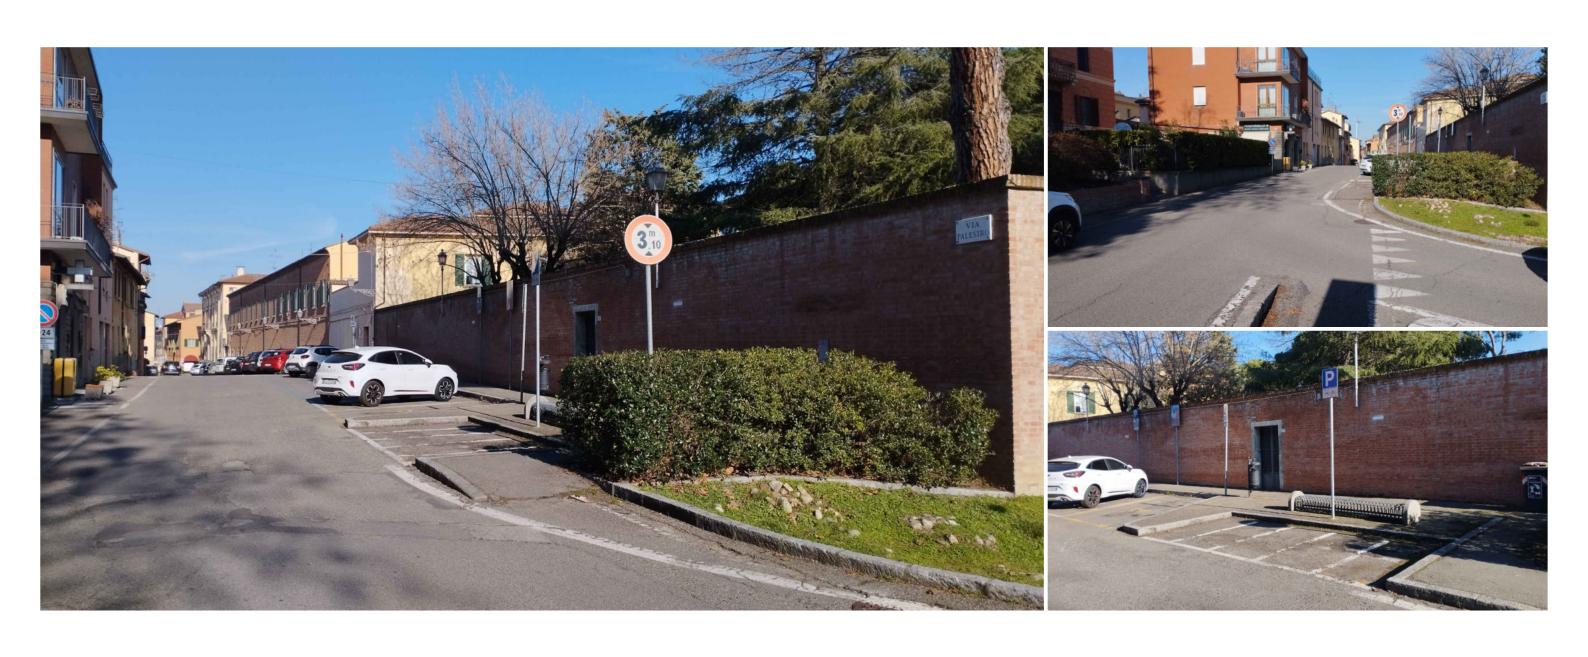
04 - VIA PALESTRO

Oltre alla assenza di segnaletica tattile per ciechi, la problematica di maggior rilievo riguarda la presenza di gradini e di parti di pavimentazioni sconnesse. Queste criticità si trovano in prevalenza nelle aree dei sottoportici privati e ciò apre alla necessità di avviare un percorso di sensibilizzazione e progettazione condivisa con i proprietari e la cittadinanza per mettere in campo soluzioni alle barriere architettoniche in esse contenute.

Le soluzioni parametriche previste dal PEBA sono volte a risolvere le singole problematiche puntuali. L'attività progettuale volta al miglioramento dei sottoportici, dovrà affrontare in modopiù specifico e dettagliato la trasformazione di queste pavimentazioni.

Il raccordo a v.le Carducci e alla rotatoria, potrebbe essere complessivamente perfezionato non solo introducendo gli elementi di segnaletica tattile indicati nelle criticità, ma ridisegnando tali attraversamenti per rendere più chiara e fruibile la loro configurazione.

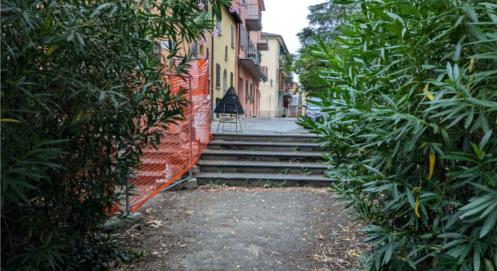
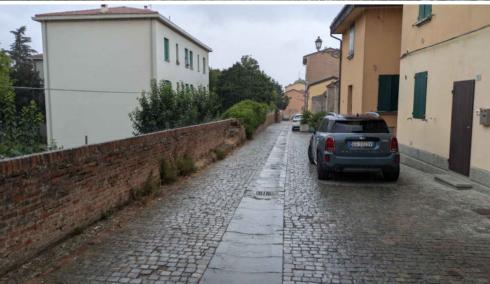
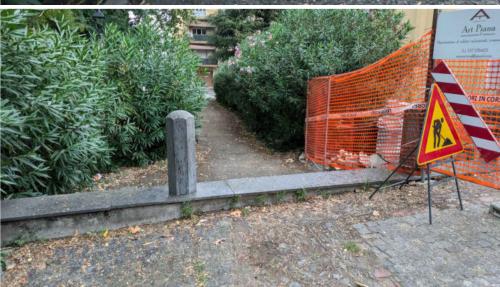
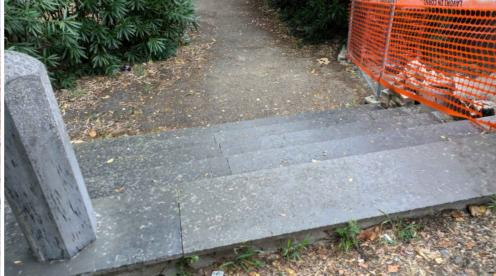
09 - VIA CASTELFIDARDO

Nel primo tratto troviamo una pavimentazione storica in porfido a tratti ammalorata.

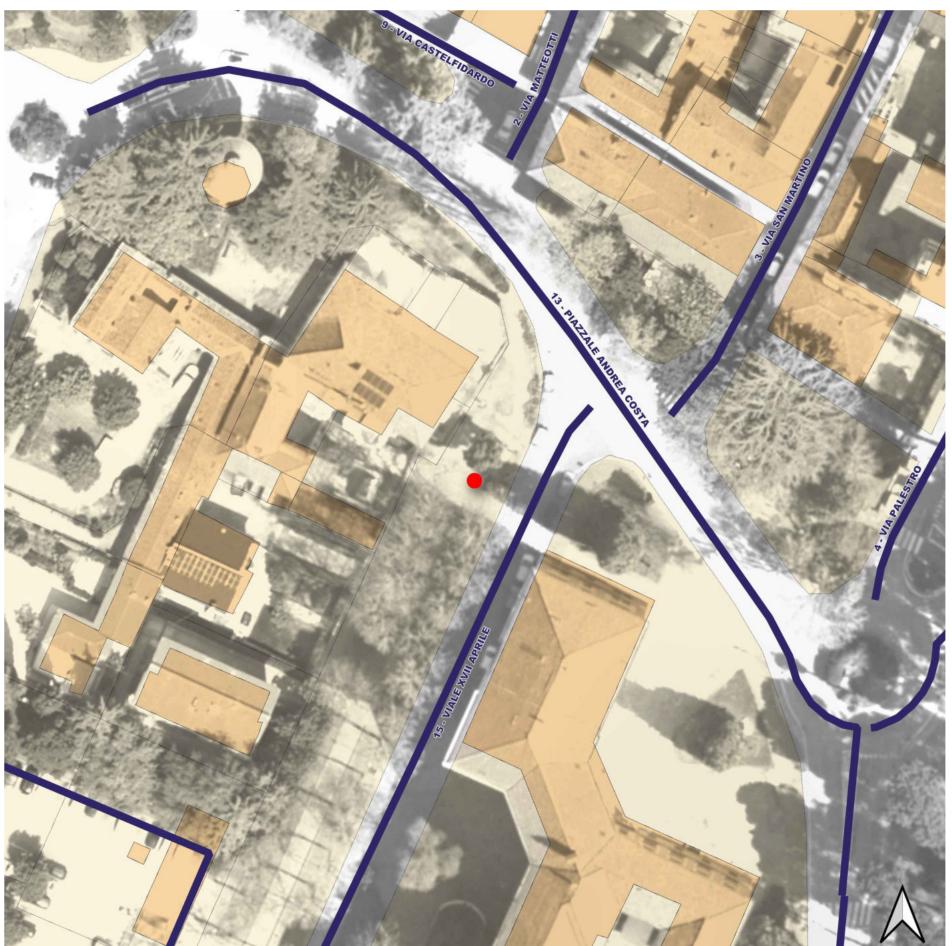
13 - PIAZZALE ANDREA COSTA

L'area di spazio urbano denominata "13 PIAZZALE ANDREA COSTA" è caratterizzata dalla funzione dominante di raccordo stradale circonvallatorio del centro storico. Si tratta di una strada di intenso traffico per la sua posizione strategica di raccordo al centro storico ed è delimitata da due rotatorie.

Entrambi i lati della strada presentano ampie aree di marciapiede, in parte occupate da plateatici laddove le attività commercioli hanno avuto la possibilità di estendersi.

Il materiale prevalente per la strada è l'asfalto, mentre le aree pedonali presentano principalmeente una pavimentazione lapidea in quadrotti.

Le criticità di maggiore rilievo riscontrate riguardano la assenza di segnaletica tattile per ciechi negli attraversamenti pedonali e le sconnessioni nella pavimentazione.

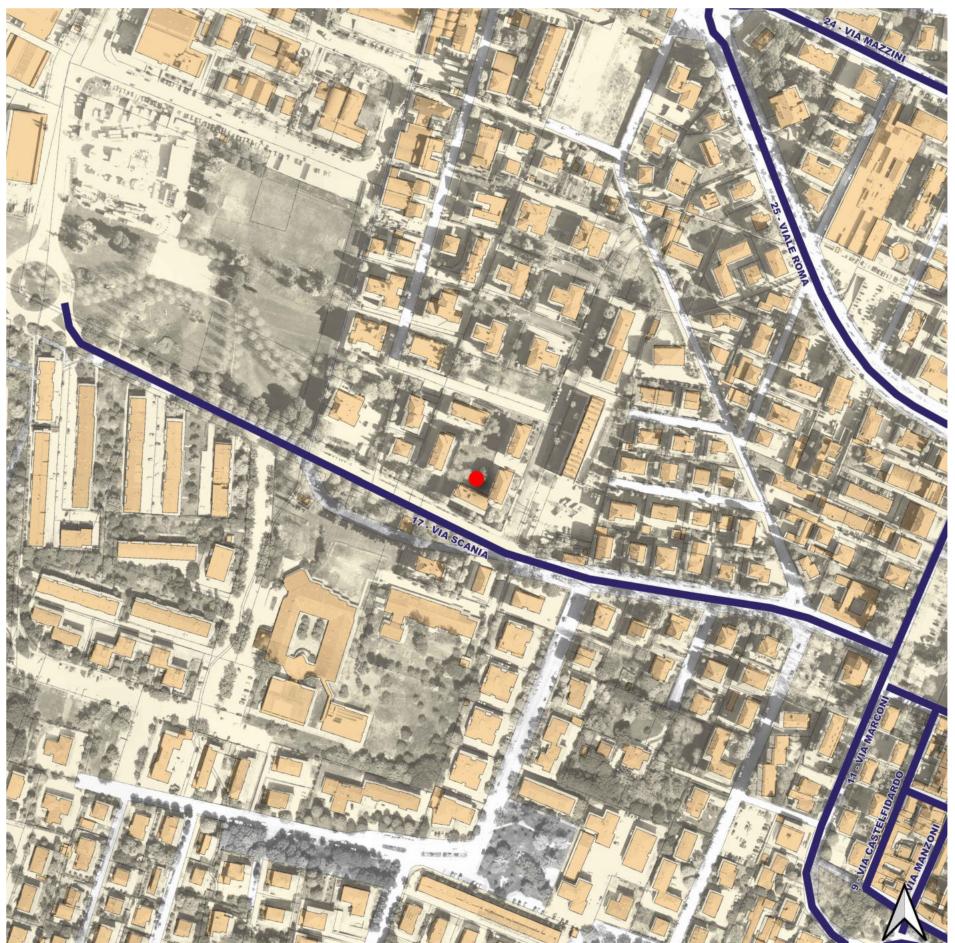
L'area di spazio urbano denominata "17 VIA SCANIA" si estende da via Marconi, nei pressi della biblioteca Comunale, sino alla grande rotatoria di intersezione con via Torricelli.

Si tratta di un importante asse urbano di collegamento alle aree periferiche di espansione. Nel suo percorso lambisce due parchi urbani e connette alle aree delle scuole Ercolani e Sassatelli.

La criticità di grn lunga più presente è legata all'assenza di segnaletica tattile per ciechi.

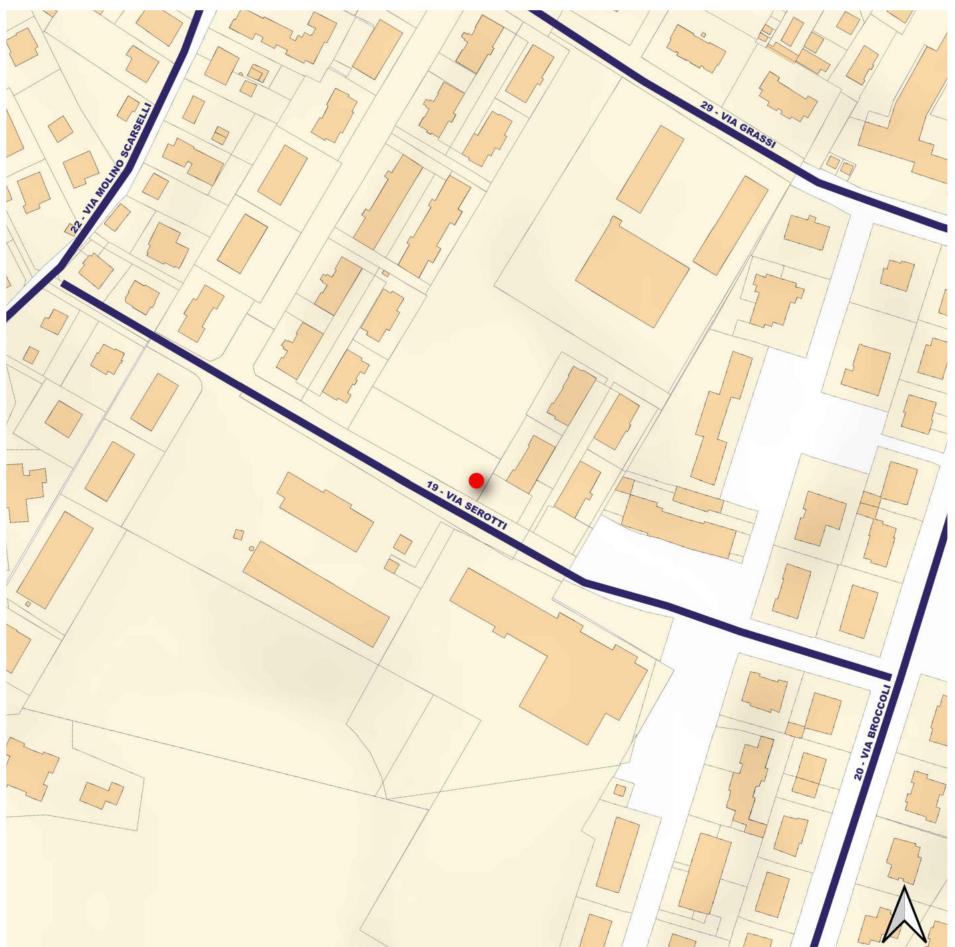
L'are di sapzio urbano denominata "19 VIA SEROTTI" insiste sulla omonima via dall'innesto su via Broccoli a quello su via Molino Scarselli. Ci troviamo nell'abitato di Osteria Grande.

Si tratta di un ampio viale urbano di servizio alle residenze e alle scuole. Esso connette le aree del plesso scolastico costituito dal Nido Arcobaleno, la scuola Grandi e la scula Serotti. Il sup percorso lambisce anche il margine sud dell'ara verde di connessione al centro commerciale di via Grassi.

Il contesto urbano è quello di aggregato di espansione residenziale con servizi.

Oltre alla consueta criticità data dall'assenza di segnaletica tattile per ciechi agli attraversamenti pedonali, troviamo spesso anche soglie, gradini e parti di pavimentazione sconnesse.

Negli interventi progettuali proposti, si evidenzia la necessità di riqualificare l'area della fermata del bus e di perfezionare e rendere più sicuro l'accesso alla scuola Serotti che attualmente presenta delle importanti promiscuità con i flussi veicolari e un generale sottodimensionamento del marciapiede.

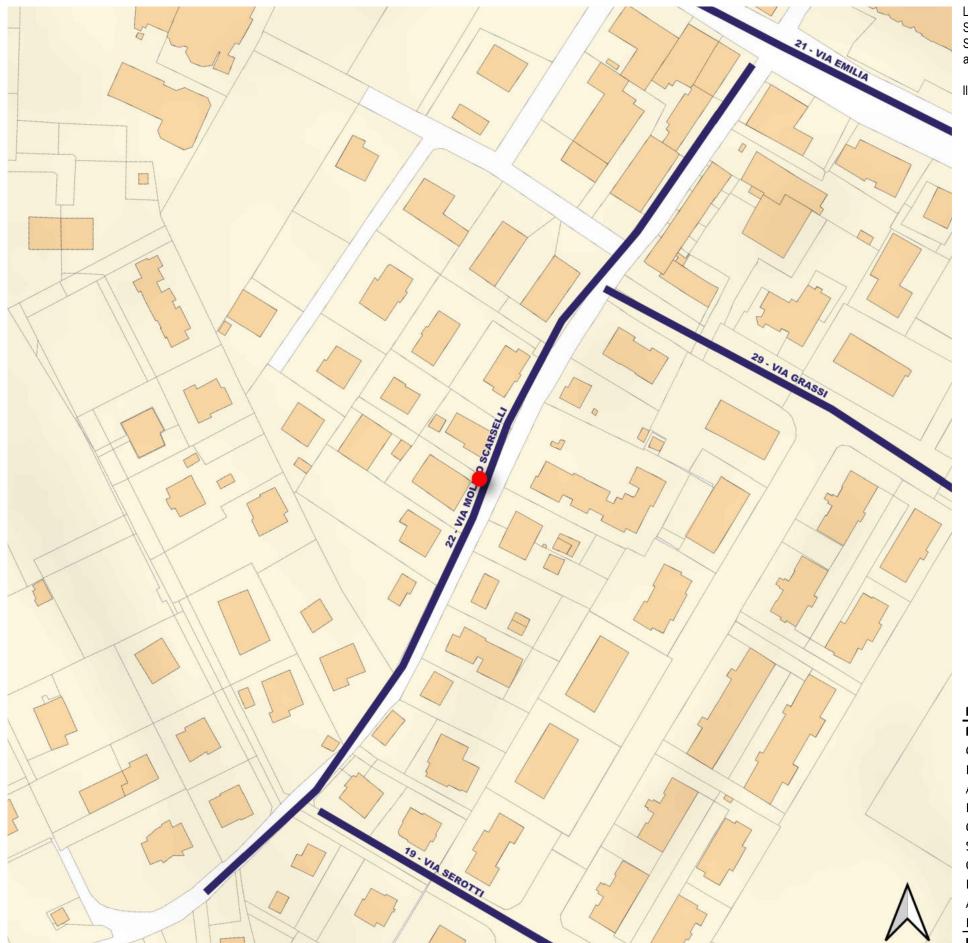
22 - VIA MOLINO SCARSELLI

L'area denominate "22 VIA MOLINO SCARSELLI" risale lungo l'omonima strada sino all'intersezione con via Serotti.

Si tratta di una strada urbana di modeste dimensioni con forti criticità legate alla continuità dei percorsi pedonali e alla relazione tra aree pedonali e aree veicolari.

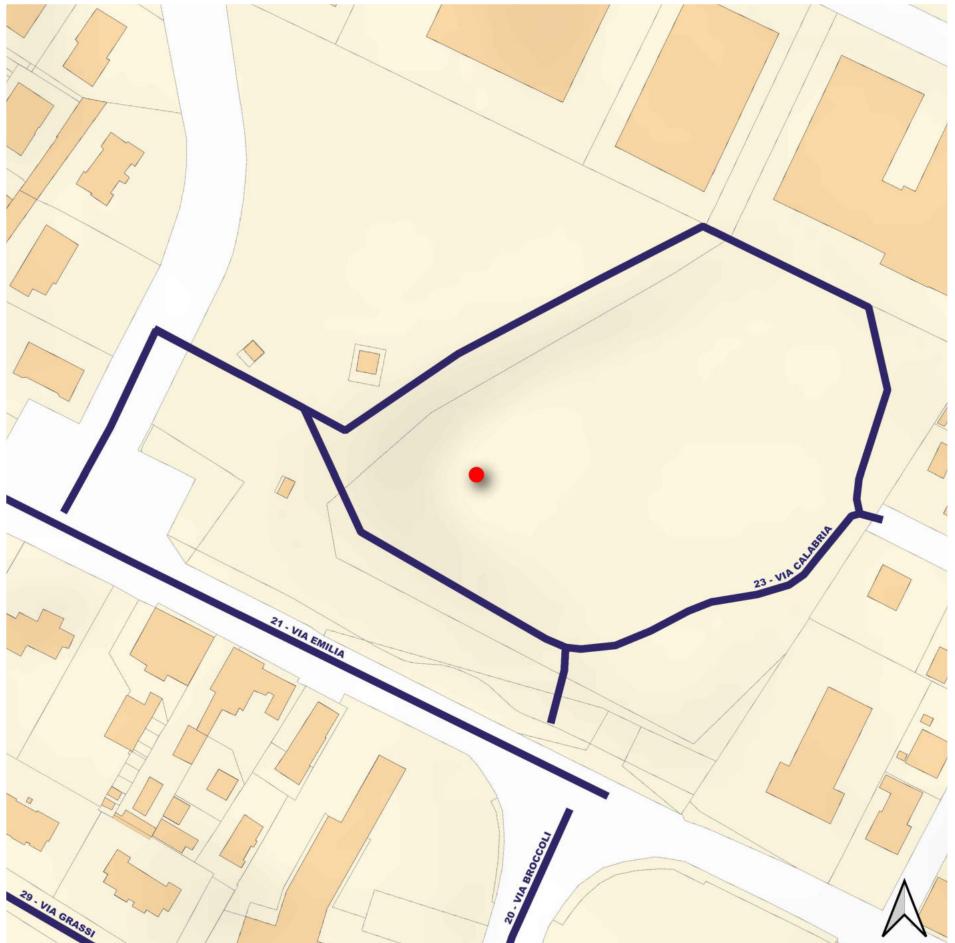
L'area di spazio urbano denominata "23 VIA CALABRIA" parte dall'innesto sulla via Emilia dell'omonima via ma svolta subito all'interno nell'area di parcheggio di servizio del laghetto Mariver epercorre i contorni del parchetto sino alle connessioni verso via Lombardia, via Veneto e verso la ciclabile lungo la via Emilia più a est. Ci troviamo a Osteria Grande.

Il contesto è principalmente quello dle parcho rireativo connesso al lago e le aree urbane di contorno vanno dalle espansioni residenziali ad aree artigianali.

Le criticità di maggior rilievo sono date dalla pavimentazione dei percorsi pedonali interni al parco e dalla toilette pesandemente vandalizzata e resa attualmente inservibile.

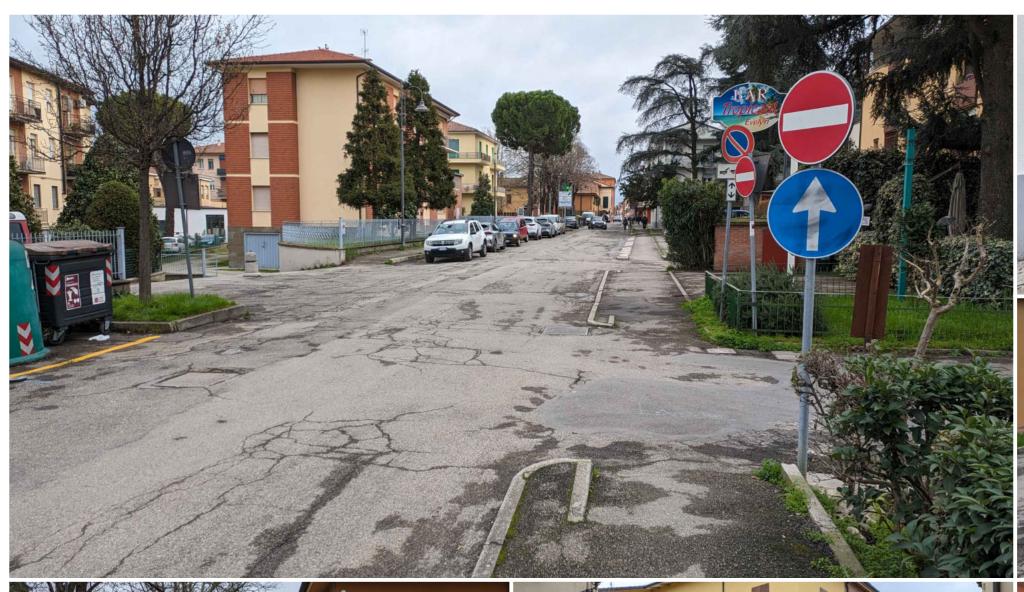
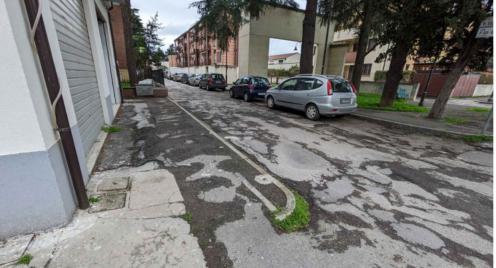
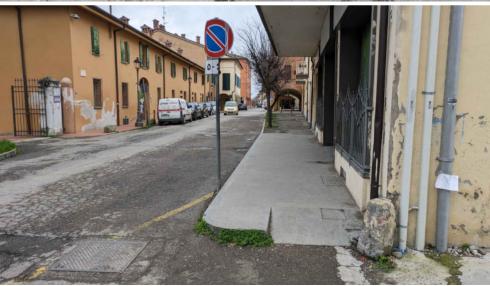
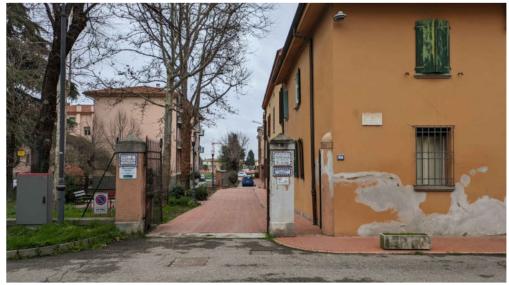
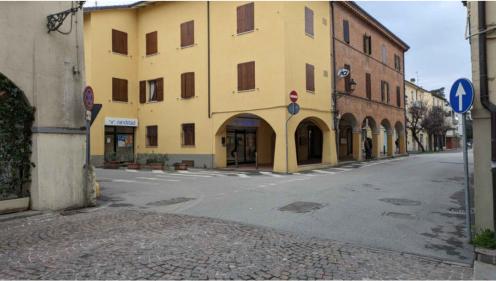
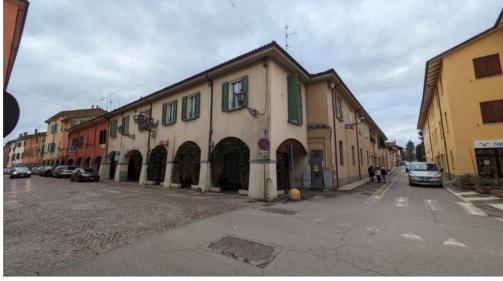
24 - VIA MAZZINI

La sezione urbana attraversata da questa strada assume due connotazioni principali: alle estrimità verso la S.S.9 essa ha il carattere della strada di periferia urbana, con nuovi condomini e fabbricati di recente realizzazione; nel tratto centrale, si connota come una vera e propria strada tipica di nucleo di antica origine. Essa in questo tratto è caratterizzata da fabbricati di antica origine, dotati di sottoportici del tutto analoghi a quelloi che definiscono il centro sorico di Castel San Pietro Terme.

Oltre alla assenza di segnaletica tattile per ciechi, la problematica di maggior rilievo riguarda la presenza di gradini e di parti di pavimentazioni sconnesse. Queste criticità si trovano in prevalenza nelle aree dei sottoportici privati e ciò apre alla necessità di avviare un percorso di sensibilizzazione e progettazione condivisa con i proprietari e la cittadinanza per mettere in campo soluzioni alle barriere architettoniche in esse contenute.

SID_GI	N° SCHEDA	N° CITICITÀ	GRADINO	RAMPA RIPIDA	ТАТТІГЕ СІЕСНІ	PAVIMENTAZIONE	OSTACOLO	STRETTOIA	ALTEZZA INF 210	DELIMITAZIONE AREE	SEGNALATORI ACUSTICI	ILLUMINAZIONE PUBBLICA	SOSTA TOTALE	SOSTA RISERVATA	NOTE RILIEVO	VALUTAZIONE GRAVITÀ	NOTE PROGETTO	IMPORTI	VALUTAZIONE IMPATTO	PRIORITÀ CLASSE
44	24	1				1							0	0		2		1 221,53 €	4	MEDIO
45	24	2			1	1							0	0		2		2 234,12 €	4	MEDIO
46	24	3			1	1							0	0		2		2 234,12 €	4	MEDIO
47	24	4			1								0	0		2		1 012,60 €	4	MEDIO
48	24	5			1	1							0	0		2		2 234,12 €	4	MEDIO
49	24	6				1							0	0		1		1 221,53 €	4	MEDIO
50	24	7			1	1							0	0		2		2 234,12 €	4	MEDIO
51	24	8	1		1								0	0		3		1 782,40 €	4	ALTO
52	24	9			1	1							0	0		2		2 234,12 €	4	MEDIO
53	24	10								1			0	0		2		1 257,55 €	4	MEDIO
54	24	11			1	1							0	0		3		2 234,12 €	4	ALTO
55	24	12			1	1							0	0		2		2 234,12 €	4	MEDIO
56	24	13				1							0	0		2		1 221,53 €	4	MEDIO
57	24	14				1							0	0		3		1 221,53 €	4	ALTO

58	24	15		1	1								0	0		2		1 782,40 €	4	MEDIO
59	24	16			1	1							0	0		3		2 234,12 €	4	ALTO
60	24	17			1	1							0	0		3		2 234,12 €	4	ALTO
61	24	18				5							0	0	Il marciapiede si interrompe dopo 10 m obbligando i pedoni a scendere in strada .	4		1 221,53 € 2 309,40 €	4	ALTO
63	24	20				5							0		Pavimentazione talmente ammalorata da lasciare scoperti i ferri di armatura del massetto in calcestruzzo	4		2 309,40 €	4	ALTO
64	24	21			1			1					0	0		2		1 012,60 €	4	MEDIO
65	24	22			1			1					0	0		2		1 012,60 €	4	MEDIO
66	24	23	1		1		1						0	0	Al centro delle strisce pedonali e presente un palo della luce.	3	Si suggerisce di spostare le strisce pedonali di un posto auto	1 782,40 €	4	ALTO
67	24	24	1		1		1						0	0	Al centro delle strisce pedonali e presente un dissuasore	3		1 782,40 €	4	ALTO
452	24	25				1							0	0	Pavimentazione del sottoportico scivolosa in caso di bagnato	3		1 221,53 €	4	ALTO
450	2.4	2.0											_		Pavimentazione del sottoportico	3		4 224 52 6		ALTO

Le soluzioni parametriche previste dal PEBA sono volte a risolvere le singole problematiche puntuali. L'attività progettuale volta al miglioramento dei sottoportici, dovrà affrontare in modopiù specifico e dettagliato la trasformazione di queste pavimentazioni, il superamento dei gradini di dislivello e la realizzazione in alcuni putni delle gradinate con due o più alzate, di brevi trati di corrimano per agevolare il transito di persone anziane o con mobilità ridotta.

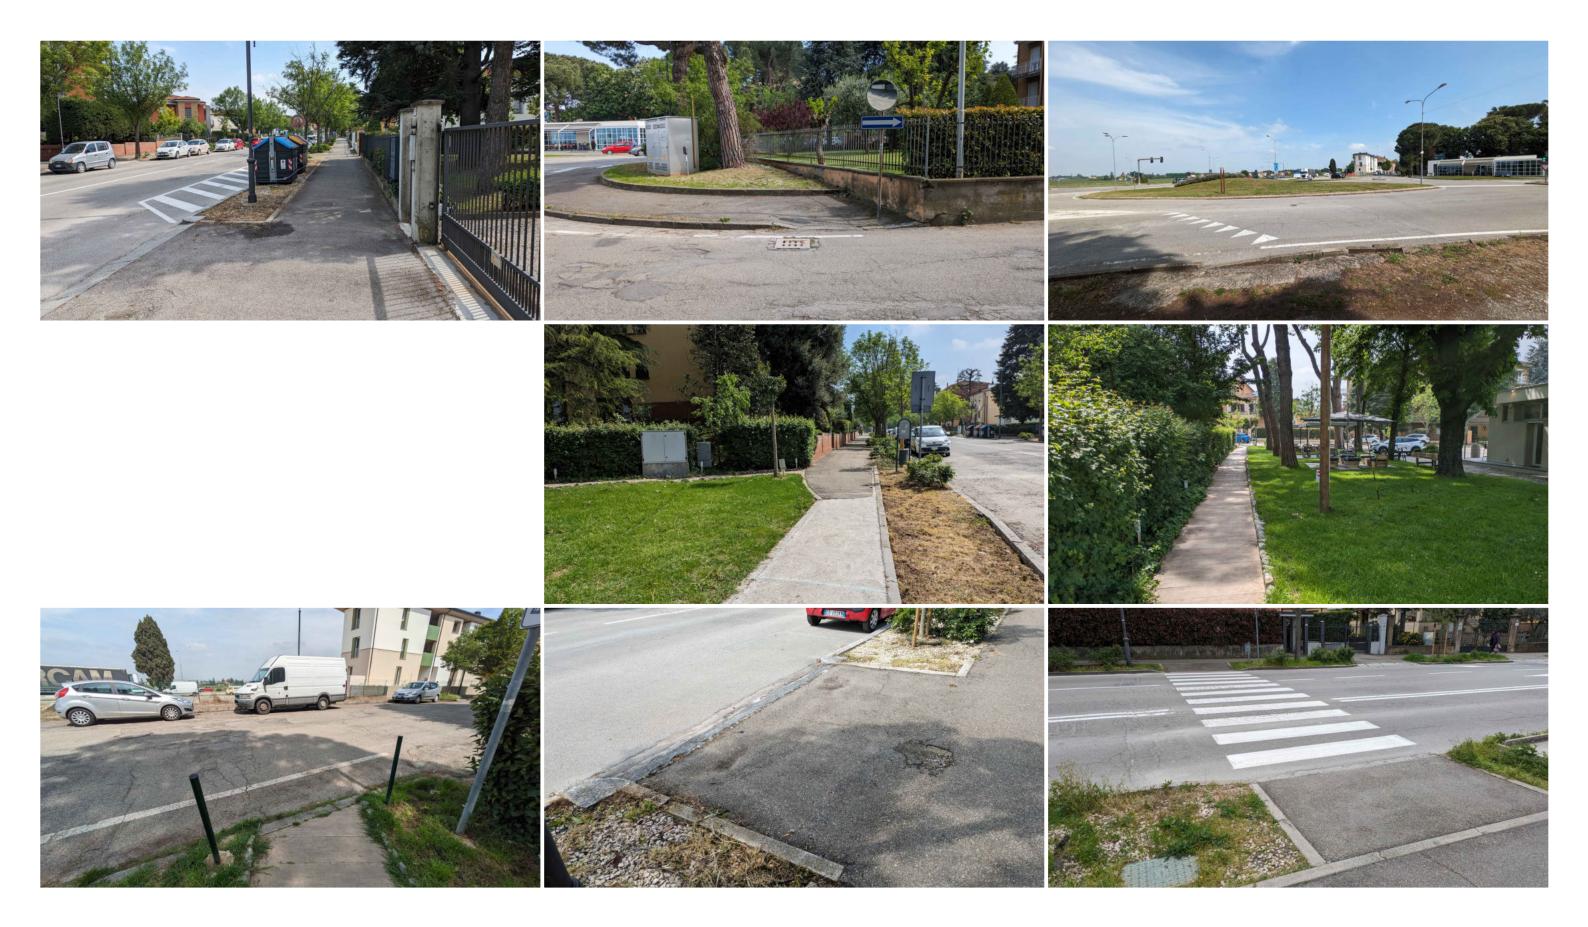
25 - VIALE ROMA

Essa si caratterizza inoltre per la presenza di due ampi marciapiedi laterali in asfalto che hanno una serie di crititcità legate principalmente all'asssenza di segnaletica tattile per ciechie alla inadeguatezza di alcune rampe di raccordo.

ID_GIS	N° SCHEDA	N° CITICITÀ	GRADINO	RAMPA RIPIDA	TATTILE CIECHI	PAVIMENTAZIONE	OSTACOLO	STRETTOIA	ALTEZZA INF 210	DELIMITAZIONE AREE	SEGNALATORI ACUSTICI	ILLUMINAZIONE PUBBLICA	SOSTA TOTALE	SOSTA RISERVATA	NOTE RILIEVO	VALUTAZIONE GRAVITÀ	NOTE PROGETTO	IMPORTI	VALUTAZIONE IMPATTO	PRIORITÀ CLASSE
204	25	1			1	1							0	0		4		2 234,12 €	3	MEDIO
203	25	2			1	1				1			0			5		3 491,67 €	3	ALTO
91	25	3			1								0	0		4		1 012,60 €	3	MEDIO
92	25	4			1								0	0		4		1 012,60 €	3	MEDIO
93	25	5			1	1							0	0		3		2 234,12 €	3	MEDIO
94	25	6			1								0	0		3		1 012,60 €	3	MEDIO
95	25	7			1								0	0		4		1 012,60 €	3	MEDIO
96	25	8			1								0	0		4		1 012,60 €	3	MEDIO
97	25	9			1								0	0		4		1 012,60 €	3	MEDIO
98	25	10			1								0	0		3		1 012,60 €	3	MEDIO
99	25	11			1	1							0	0		4		2 234,12 €	3	MEDIO
100	25	12			1	1							0	0		4		2 234,12 €	3	MEDIO
101	25	13			1	1						1	0	0		5		4 734,12 €	3	ALTO
102	25	14			1	1						1	0	0		5		4 734,12 €	3	ALTO

103	25	15			1								0	0		3		1 012,60 €	3	MEDIO
104	25	16			1								0	0		3		1 012,60 €	3	MEDIO
189	25	17	1		1							1	0	0	Il percorso si ferma senza sbocchi Si deve arretrare e prendere un percorso apparentemente su area privata	5		4 282,40 €	3	ALTO
190	25	18	1		1	5					1		0	0	Di percorsi pedonali di attraversamento cure. Se semaforizzate sono completamente inaccessibili dalle isole spartitraffico, compreso quello proveniente da ovest che si limita a tagliare con un percorso pedonale, una sola Isola spartitraffico.	5		4 991,80 €	3	ALTO
191	25	19	1		1	5					1		0	0	Di percorsi pedonali di attraversamento cure. Se semaforizzate sono completamente inaccessibili dalle isole spartitraffico, compreso quello proveniente da ovest che si limita a tagliare con un percorso pedonale, una sola Isola spartitraffico.	5		4 991,80 €	3	ALTO

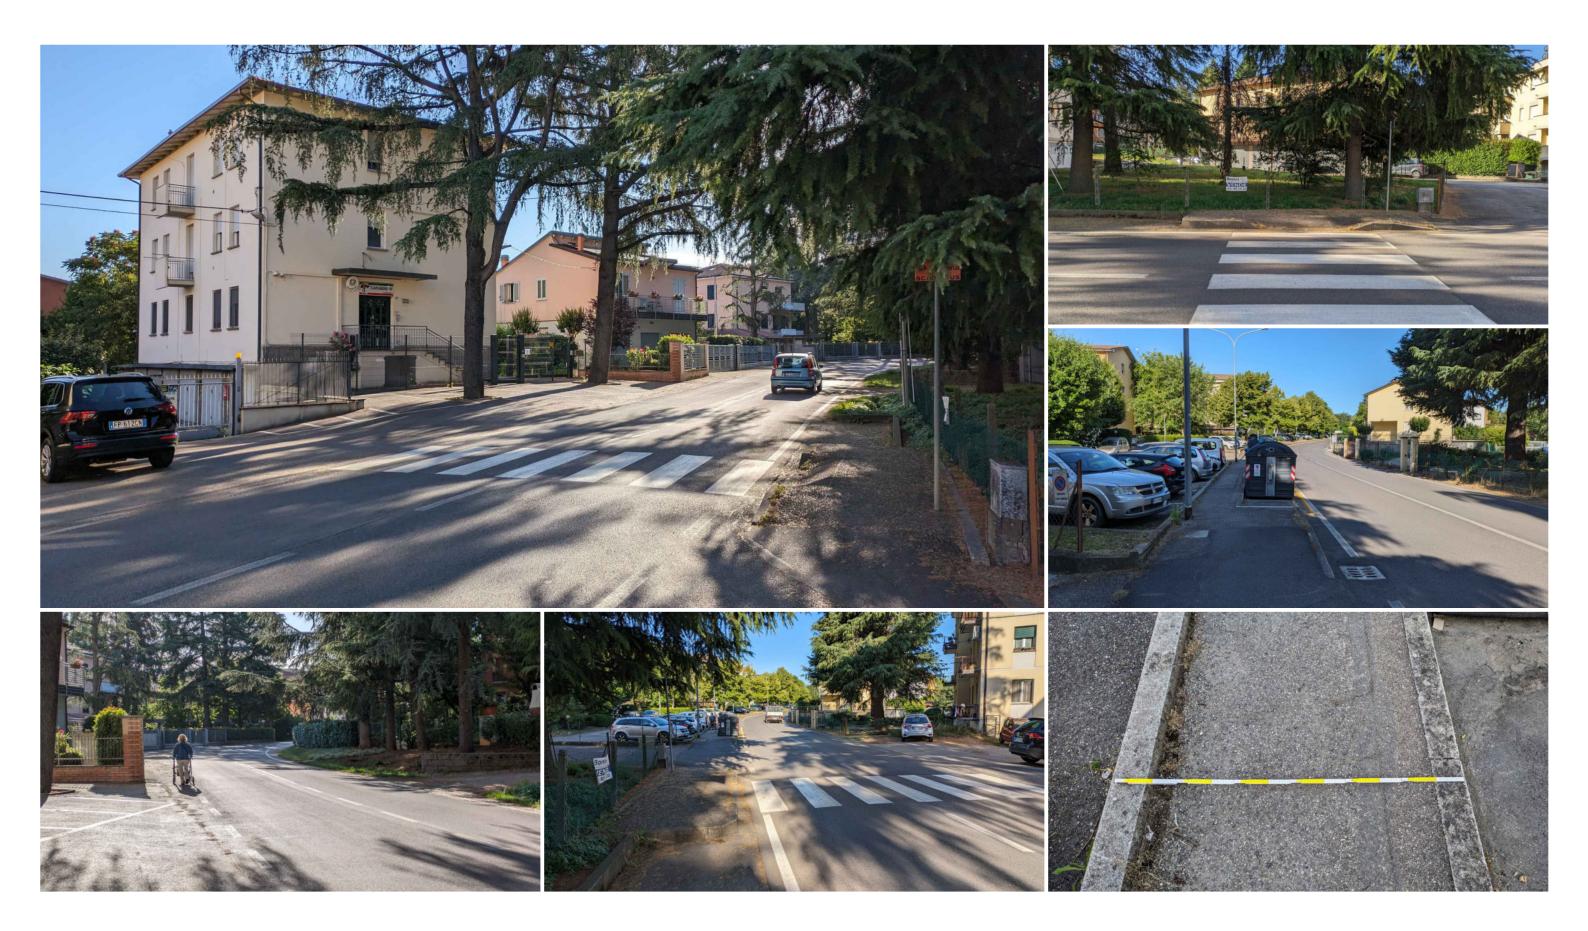
Le criticità principali sono legati alla assenza di segnaletica tattile per ciechi e alla assenza per alcuni tratti significativi di un marciapiede pedonale vero e proprio.

SID_GI	N° SCHEDA	N° CITICITÀ	GRADINO	RAMPA RIPIDA	TATTILE CIECHI	PAVIMENTAZIONE	OSTACOLO	STRETTOIA	ALTEZZA INF 210	DELIMITAZIONE AREE	SEGNALATORI ACUSTICI	ILLUMINAZIONE PUBBLICA	SOSTA TOTALE	SOSTA RISERVATA	NOTE RILIEVO	VALUTAZIONE GRAVITÀ	NOTE PROGETTO	IMPORTI	VALUTAZIONE IMPATTO	PRIORITÀ CLASSE
															L'attestazione dell'attraversamento pedonale nato caserma dei carabinieri avviene sull'area asfaltata in cui le macchine fanno manovra e quindi può essere assoggettato a pericolo di investimento. Manca la segnaletica per ciechi	3				
482	26	1			1					1			0			_		2 270,15 €	2	BASSO
483	26 26	2		1	1								0	0		5		1 782,40 € 1 012,60 €	2	MEDIO BASSO
485	26	4			1			1					0		Il passaggio dietro ai bidoni di raccolta dei rifiuti è stretto e non ha una protezione laterale necessaria perchè si potrebbe cadere verso il parcheggio da cui c'è dislivello	2		- €	2	BASSO
486	26	5			1			-					0	0		2		1 012,60 €	2	BASSO

838	26	6				1											La banchina stradale sterrata e inerbita potrebbe accogliere nuovo marciapiede pedonale.	1 221,53€	2	MEDIO
839	26	7				1										4	La banchina stradale sterrata e inerbita potrebbe accogliere nuovo marciapiede pedonale. La banchina stradale sterrata e	1 221,53 €	2	MEDIO
840	26	8				1										4	inerbita potrebbe accogliere nuovo marciapiede pedonale. La banchina stradale sterrata e	1 221,53 €	2	MEDIO
841	26	9				1										4	inerbita potrebbe accogliere nuovo marciapiede pedonale.	1 221,53 €	2	MEDIO
842	26	10				1										4	La banchina stradale sterrata e inerbita potrebbe accogliere nuovo marciapiede pedonale.	1 221,53 €	2	MEDIO
843	26	11				1				1						4	Potrebbe essere inserito marciapiede con leggero restringimento di carreggiata.	2 479,08 €	2	MEDIO
844	26	12				1				1						4	Potrebbe essere inserito marciapiede con leggero restringimento di carreggiata.	2 479,08 €	2	MEDIO

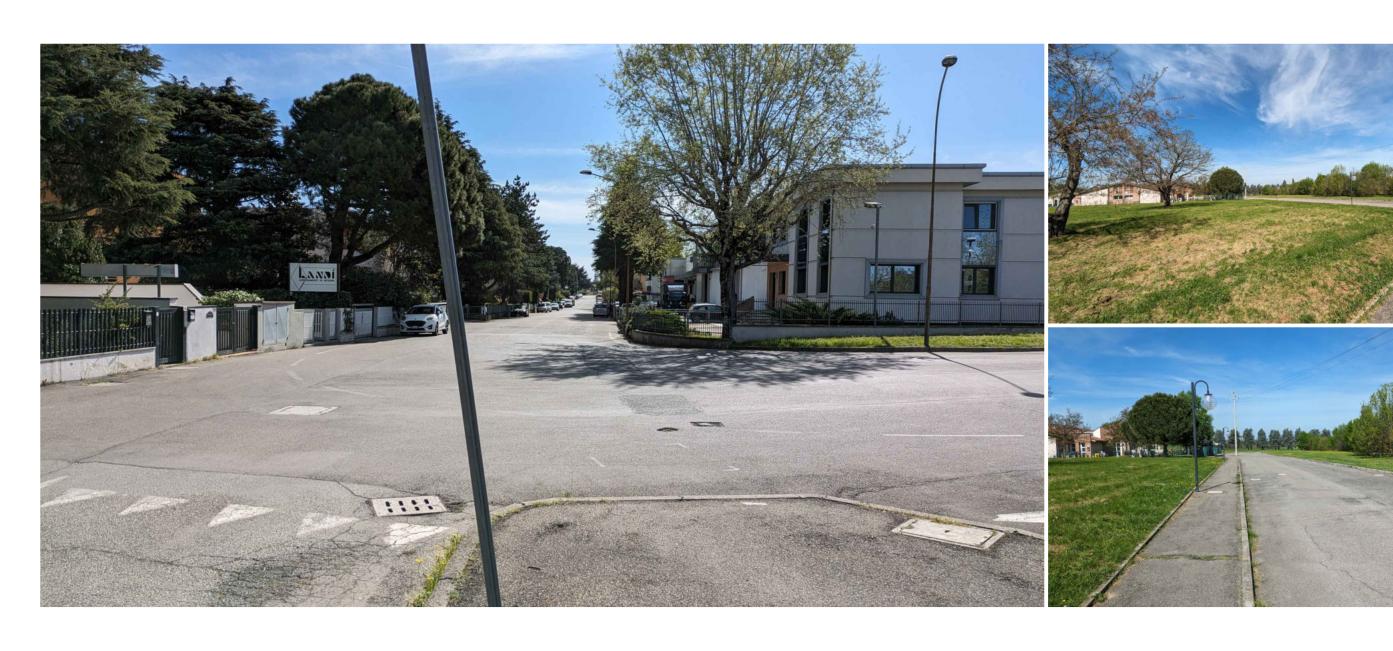
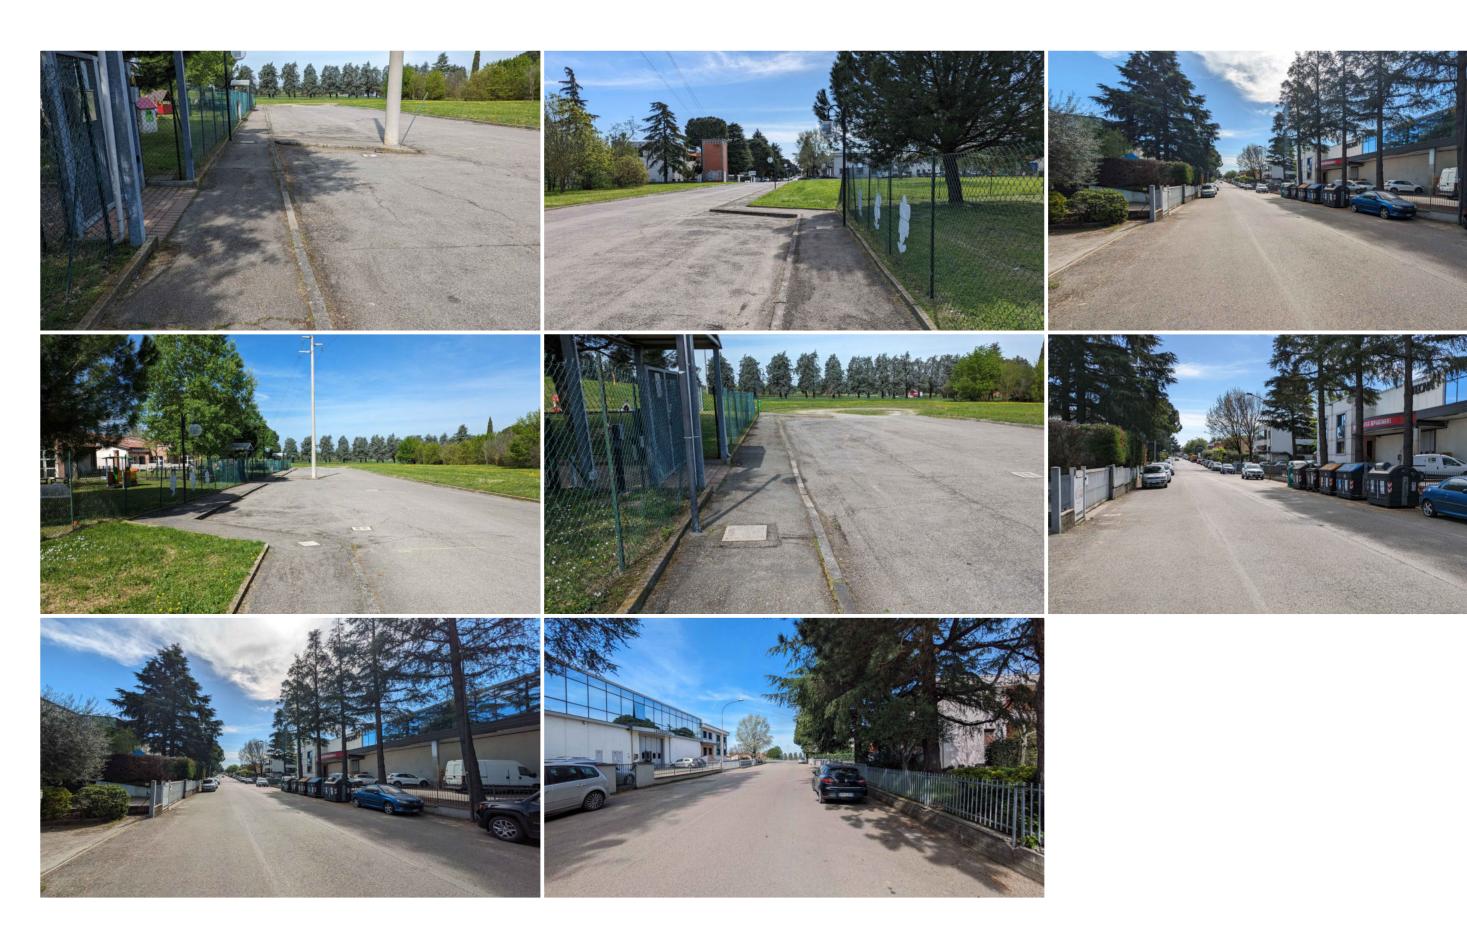
27 - VIA GRIECO

Si trartta di un ampio viale urbano periferico che presenta come maggiore criticità l'assenza di marciapiedi e di delimitazioni chiare delle aree pedonali rispetto a quelle carrabili, soprattutto nel primo tratto partendo da via Torricelli

ID_GIS	N° SCHEDA	N° CITICITÀ	GRADINO	RAMPA RIPIDA	TATTILE CIECHI	PAVIMENTAZIONE	OSTACOLO	STRETTOIA	ALTEZZA INF 210	DELIMITAZIONE AREE	SEGNALATORI ACUSTICI	ILLUMINAZIONE PUBBLICA	SOSTA TOTALE	SOSTA RISERVATA	NOTE RILIEVO	VALUTAZIONE GRAVITÀ	NOTE PROGETTO	IMPORTI	VALUTAZIONE IMPATTO	PRIORITÀ CLASSE
															Assenza di segnaletica tattile per ciechi che indichi la diversione nella	3				
123	27	1			1								0	0	marcia			1 012,60 €	4	ALTO
124	27	2			1								0	0	Assenza di segnaletica tattile per ciechi che indichi la diversione nella marcia	2		1 012,60 €	4	MEDIO
125	27	3	1		1								0			4		1 782,40 €	4	ALTO
126	27	4				1							0	0	Pavimentazione del marciapiede e delle aree parcheggio rovinata sull'estensione di fronte alle scuole. La dimensione indicativa è di 5 per 140	3		1 221,53 €	4	ALTO
127	27	5			1	5				1			0		Nonostante la sezione stradale molto ampia tutta la via è pavimentata in asfalto e senza marciapiedi che raccordino uffici e residenze. I parcheggi sono parte per parte e occupano la quasi totalitá della lunghezza, fatta eccezione per i soli passi carrai.	4		125 438,15 €	1	BASSO
