P.E.B.A. 2024

ELABORATI DI PIANO

SPAZI URBANI schedatura delle criticità e delle soluzioni metaprogettuali

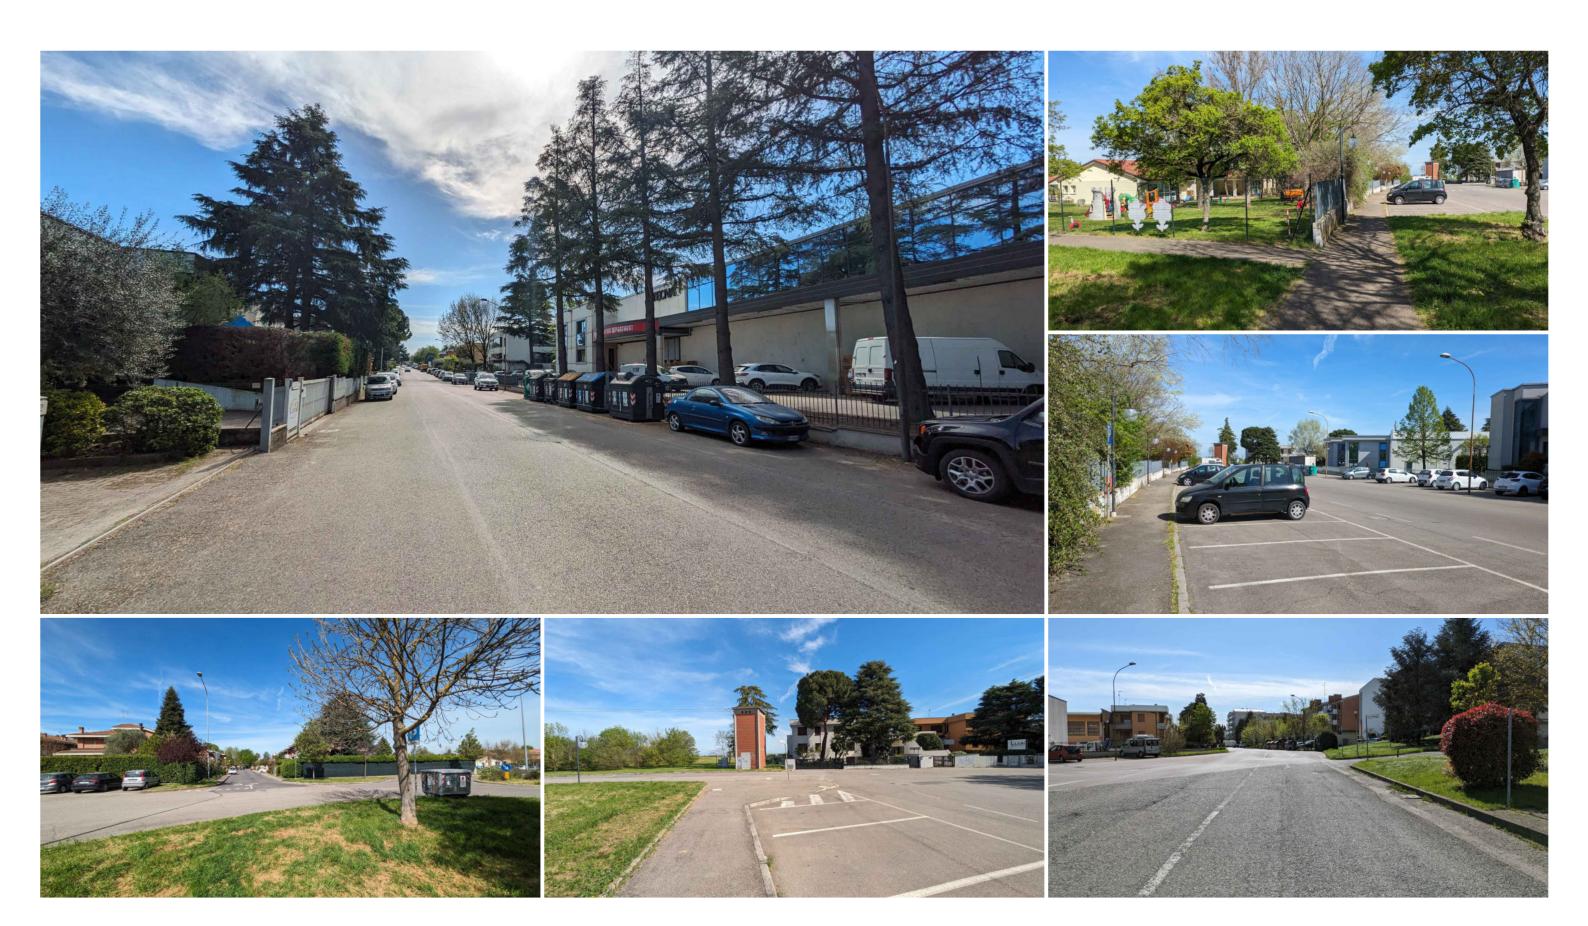
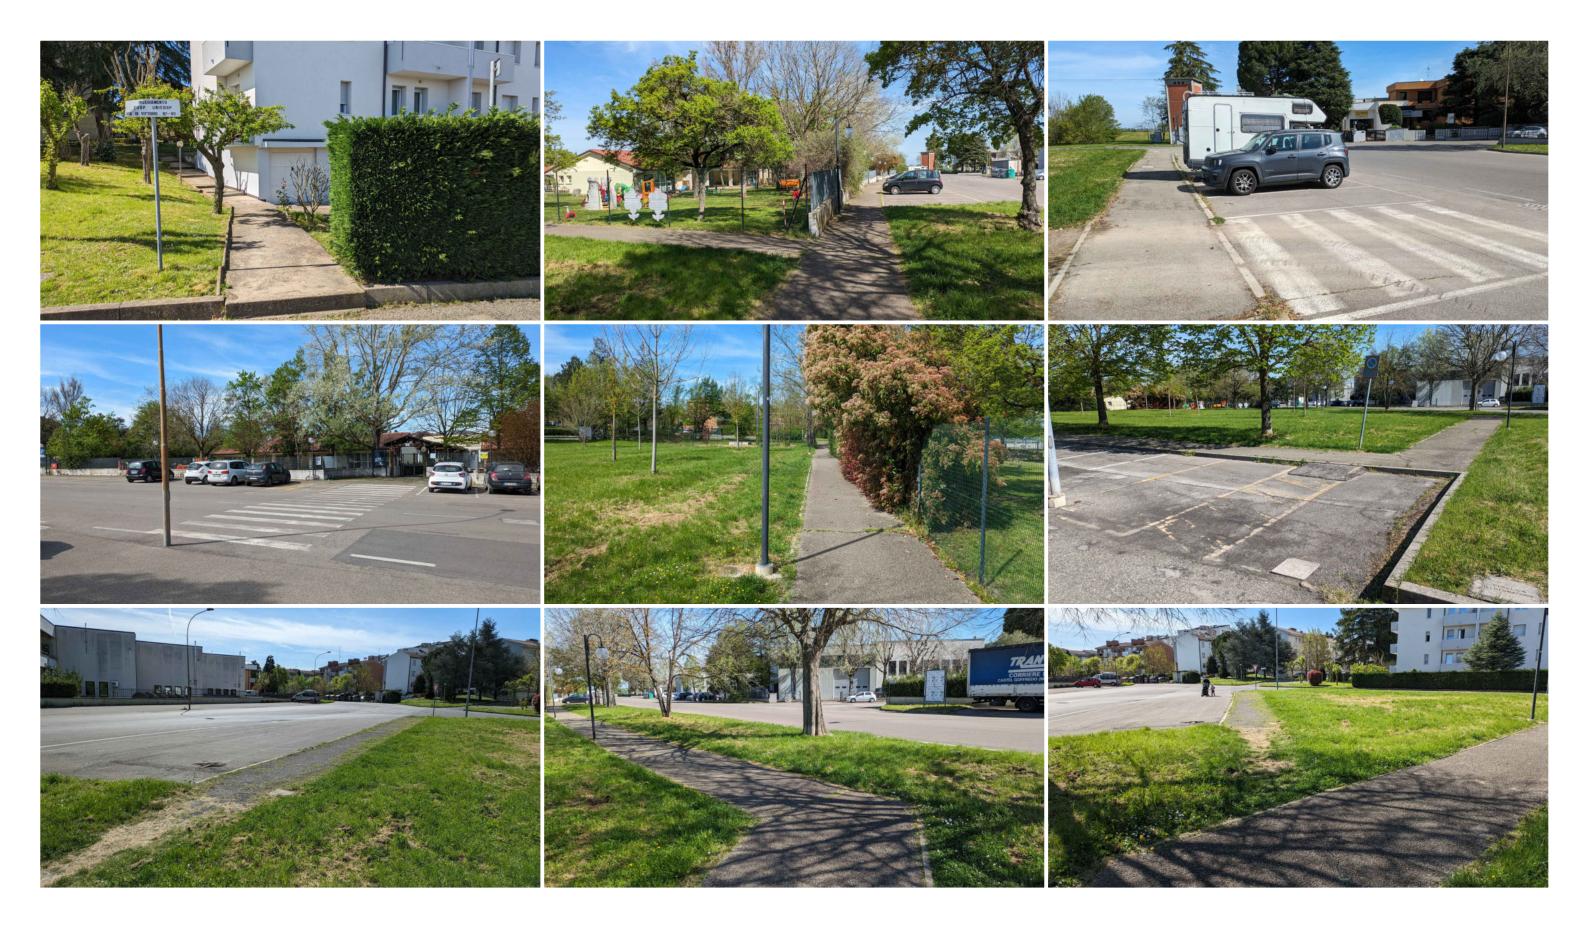
28 - VIA DI VITTORIO

Le criticità principali sono legati alla assenza di segnaletica tattile per ciechi e alla assenza per alcune zone significative di un marciapiede pedonale vero e proprio.

ID_GIS	N° SCHEDA	N° CITICITÀ	GRADINO	RAMPA RIPIDA	TATTILE CIECHI	PAVIMENTAZIONE	OSTACOLO	STRETTOIA	ALTEZZA INF 210	DELIMITAZIONE AREE	SEGNALATORI ACUSTICI	ILLUMINAZIONE PUBBLICA	SOSTA TOTALE	SOSTA RISERVATA	NOTE RILIEVO	VALUTAZIONE GRAVITÀ	NOTE PROGETTO	IMPORTI	VALUTAZIONE IMPATTO	PRIORITÀ CLASSE
111	28	1											9	1		1		- €	4	MEDIO
112	28	2			1	1							0	0		5		2 234,12 €	4	ALTO
113	28	3				1							0	0		5		1 221,53 €	4	ALTO
114	28	4			1	1							0	0		5		2 234,12 €	4	ALTO
115	28	5				1							0	0		3		1 221,53 €	4	ALTO
116	28	6										1	33	2		3		2 500,00 €	4	ALTO
117	28	7		1		1						1	0	0		4		4 491,33 €	4	ALTO
118	28	8			1							1	0		Bisognerebbe dare la possibilitá agli utenti ciechi di capire che si deve curvare nel percorso	2		3 512,60 €	4	MEDIO
119	28	9				5						1	0		Percorso di raccordo inadeguato al marciapiede che va verso le residenze	4		4 809,40 €	4	ALTO
120	28	10	1		1	5						1	0		Assenza di ogni qualsiasi raccordo delle aree residenziali con il percorso pedonale su marciapiede che porta alle aree gioco e all'asilo	5		6 591,80 €	4	ALTO

Manca completamente un marciapiede di raccordo degli insediamenti cooperativi Unicoop di via di Vittorio rispetto ai percorsi pedonali su marciapiede che conducono alle scuole e agli asili e anche di attesa per la fermata dello	5				
121	28	11	1		1	5				1			0	0	scuolabus			5 349,35 €		ALTO
122	28	12											38	1		1		- €	4	MEDIO
128	28	13											16	0		1		- €		MEDIO
129	28	14				1							0	0		4		1 221,53 €	4	ALTO
130	28	15	1		1								0	0		4		1 782,40 €	4	ALTO
131	28	16	1		1		1						0	0		5		1 782,40 €	4	ALTO
		16	4	1	7	21	1	0	0	1	0	5	96	4		3,56		38 952,07 €

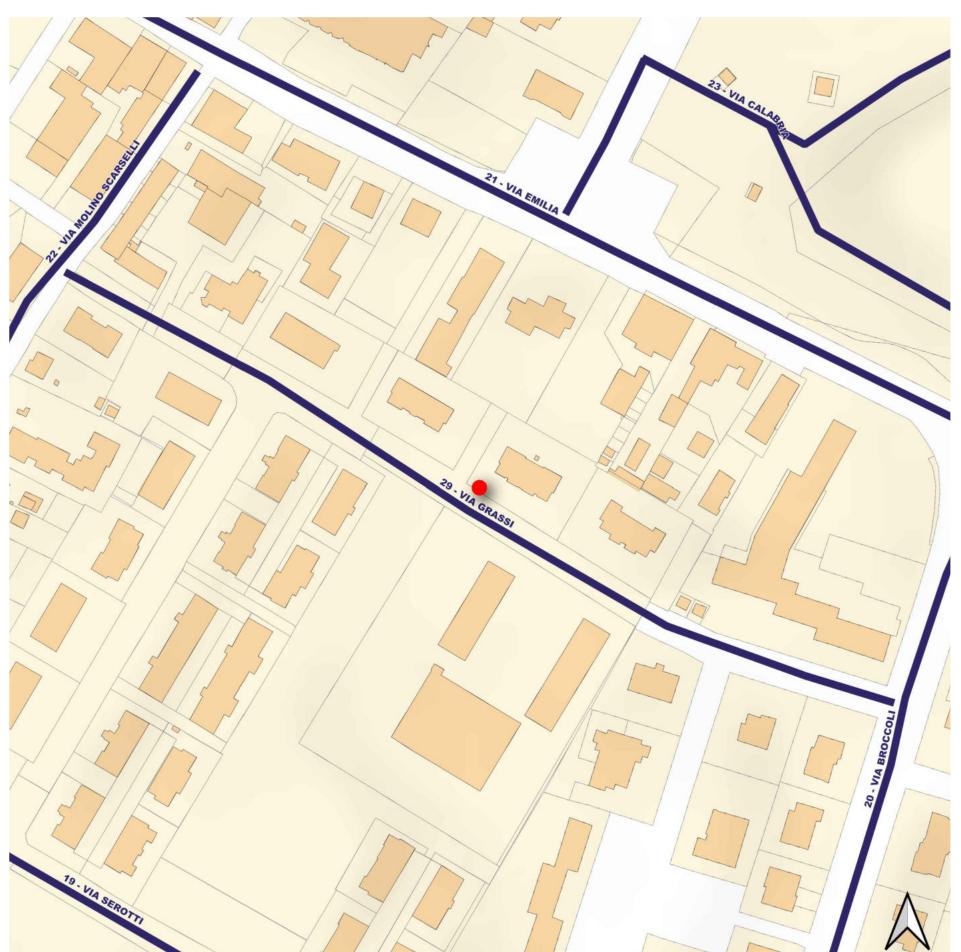
L'area di spazio urbano denominata "29 VIA GRASSI" insiste sulla omonina strada che collega via Broccoli a Est con via Molino Scarselli a Ovest.

Si tratta di una strada di quartiere caratterizzata dalla presenza dei marciapiedi ai due lati.

Le criticità principali sono legati alla assenza di segnaletica tattile per ciechi.

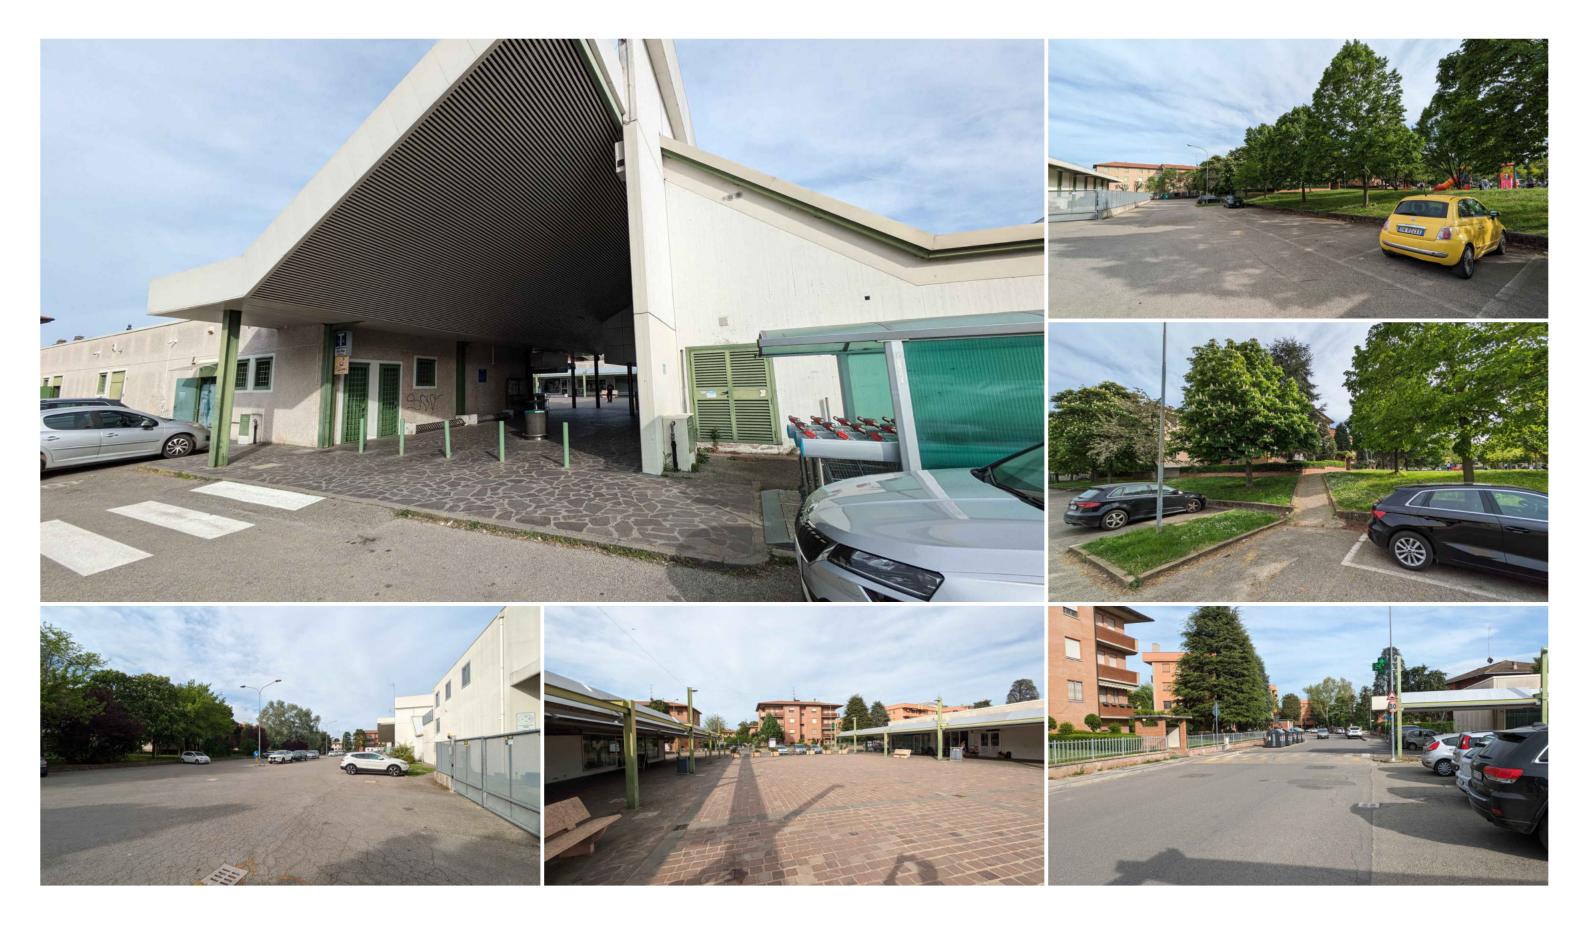
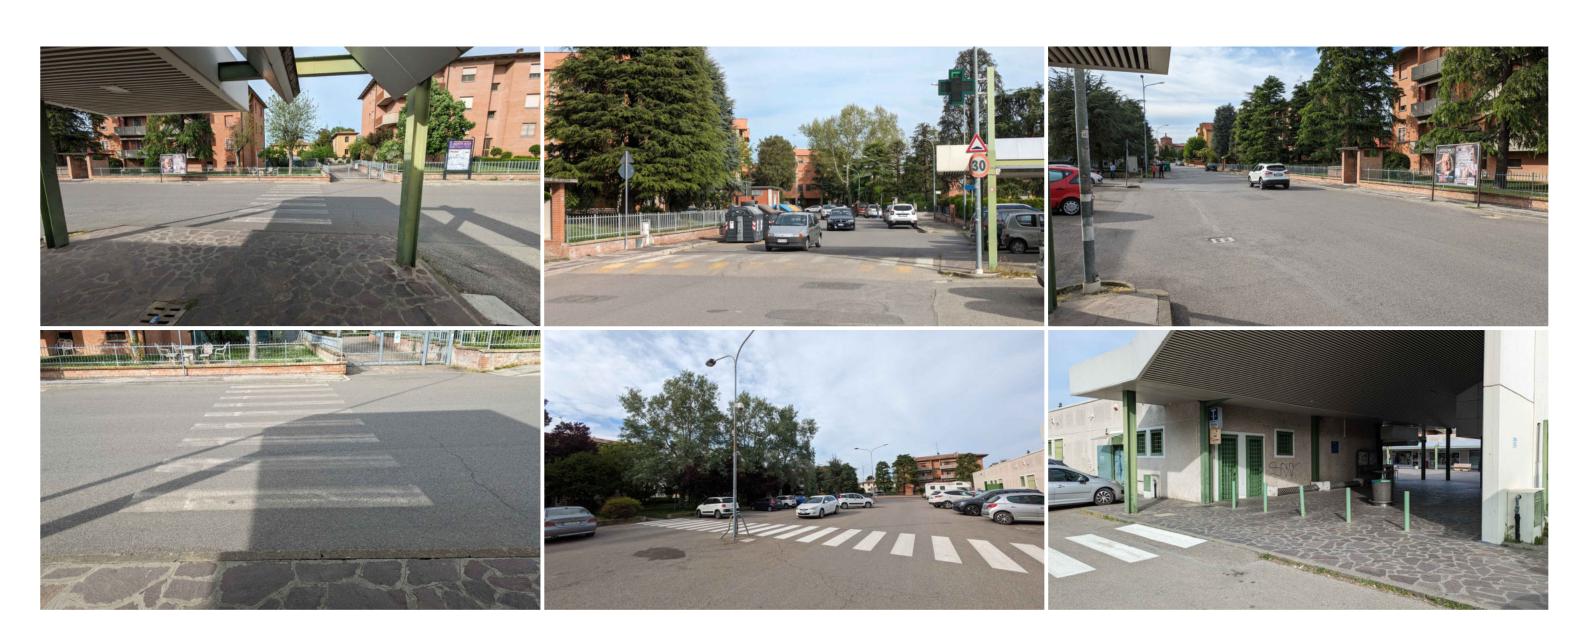
ID_GIS	N° SCHEDA	N° CITICITÀ	GRADINO	RAMPA RIPIDA	TATTILE CIECHI	PAVIMENTAZIONE	OSTACOLO	STRETTOIA	ALTEZZA INF 210	DELIMITAZIONE AREE	SEGNALATORI ACUSTICI	ILLUMINAZIONE PUBBLICA	SOSTA TOTALE	SOSTA RISERVATA	NOTE RILIEVO	VALUTAZIONE GRAVITÀ	NOTE PROGETTO	IMPORTI	VALUTAZIONE IMPATTO	PRIORITÀ CLASSE
721	29	1			1								0	0		3		1 012,60 €	3	MEDIO
722	29	2			1								0	0		3		1 012,60 €	3	MEDIO
723	29	3			1	1							0	0		4		2 234,12 €	3	MEDIO
724	29	4			1								0	0		2		1 012,60 €	3	MEDIO
725	29	5			1								0		Manca completamente la segnaletica per l'attraversamento pedonale in sicurezza.	3		1 812,60 €	3	MEDIO
726	29	6			1								0	0	Manca completamente la segnaletica per l'attraversamento pedonale in sicurezza.	3		1 812,60 €	3	MEDIO
727	29	7			1								0	0		3		1 012,60 €	3	MEDIO
728	29	8								1			0	0		4		1 257,55 €	3	MEDIO
729	29	9								1			0	0		4		1 257,55 €		MEDIO
730	29	10								1			0	0		4		1 257,55 €	3	MEDIO

731	29	11								1			0	0		4		1 257,55 €	3	MEDIO
732	29	12			1								0	0		3		1 012,60 €	3	MEDIO
733	29	13								1			0		Manca completamente la segnaletica per l'attraversamento pedonale in sicurezza.	4		2 057,55 €	3	MEDIO
734	29	14								1			0	0		4		1 257,55 €	3	MEDIO
735	29	15	1		1								0	0		4		1 782,40 €	3	MEDIO
736	29	16			1								0	0		4		1 012,60 €	3	MEDIO
737	29	17			1								0	0		4		1 012,60 €	3	MEDIO
738	29	18	1		1								0	0		5		1 782,40 €	3	ALTO
739	29	19	1		1								0	0		5		1 782,40 €	3	ALTO
740	29	20			1								0	0		2		1 012,60 €	3	MEDIO
741	29	21			1								0	0		2		1 012,60 €	3	MEDIO
742	29	22	1		1								0	0		4		1 782,40 €	3	MEDIO
743	29	23			1								0		Non è identificabile un percorso di continuitá per i pedoni con disabilitá visiva.	4		1 012,60 €	3	MEDIO
744	29	24			1								0	0		4		1 012,60 €	3	MEDIO
745	29	25			1								0		Manca completamente la segnaletica per l'attraversamento pedonale in sicurezza.	3		1 812,60 €	3	MEDIO

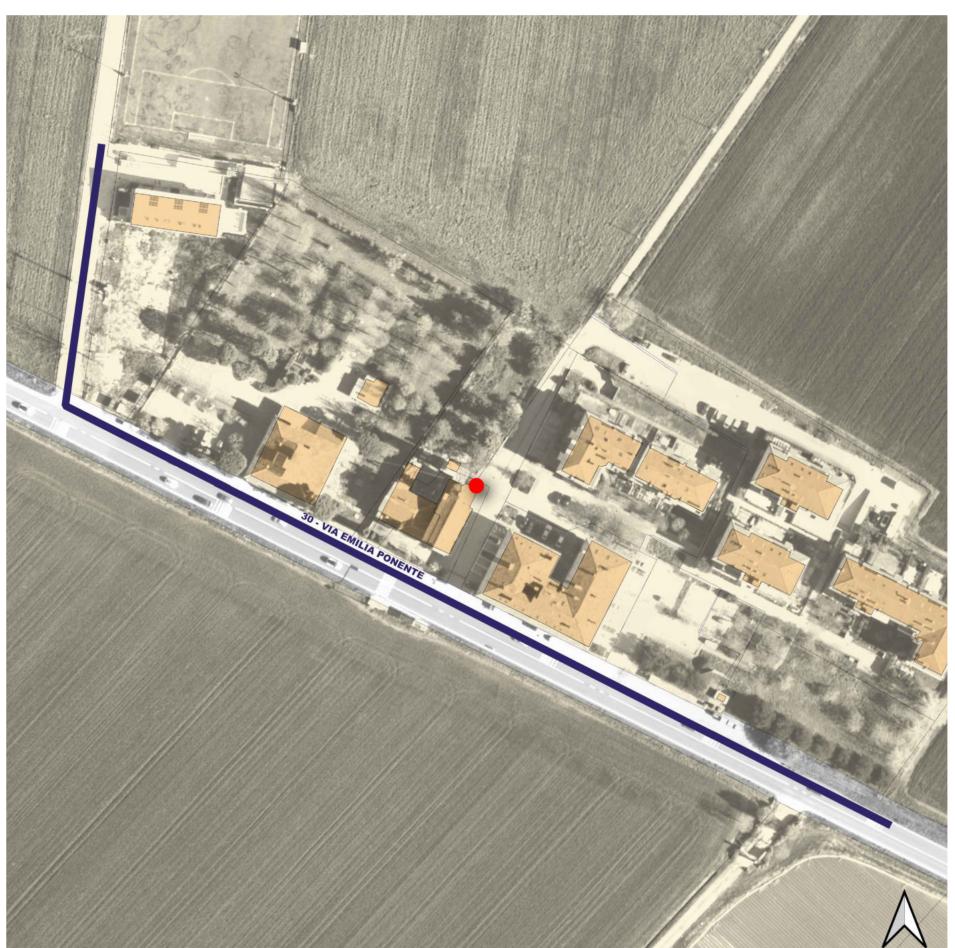
30 - VIA EMILIA PONENTE

L'area di spazio urbano denominata "30 VIA EMILIA PONENTE" racchiude il breve tratto della S.S.9 che passa in fregio al nucleo principale di Gallo.

Il contesto è quello di strada di colegamento territoriale di grande importanza e intensità di traffico. Il paesaggio urbano è quello delle conurbazioni con espansioni recenti prive di una precisa connotaizone architettonica. Il materiale predominante è l'asfalto sia per le pavimentaizoni stradali che per quelle pedonali.

Le criticità cui si offre risposta sono legate alla assenza di pavimentazione tattile per ciachi, alla creazione di un marciapiede pedonale lungo il margine sud e la migliore delimitazione delle aree pedonali da quelle carrabili.

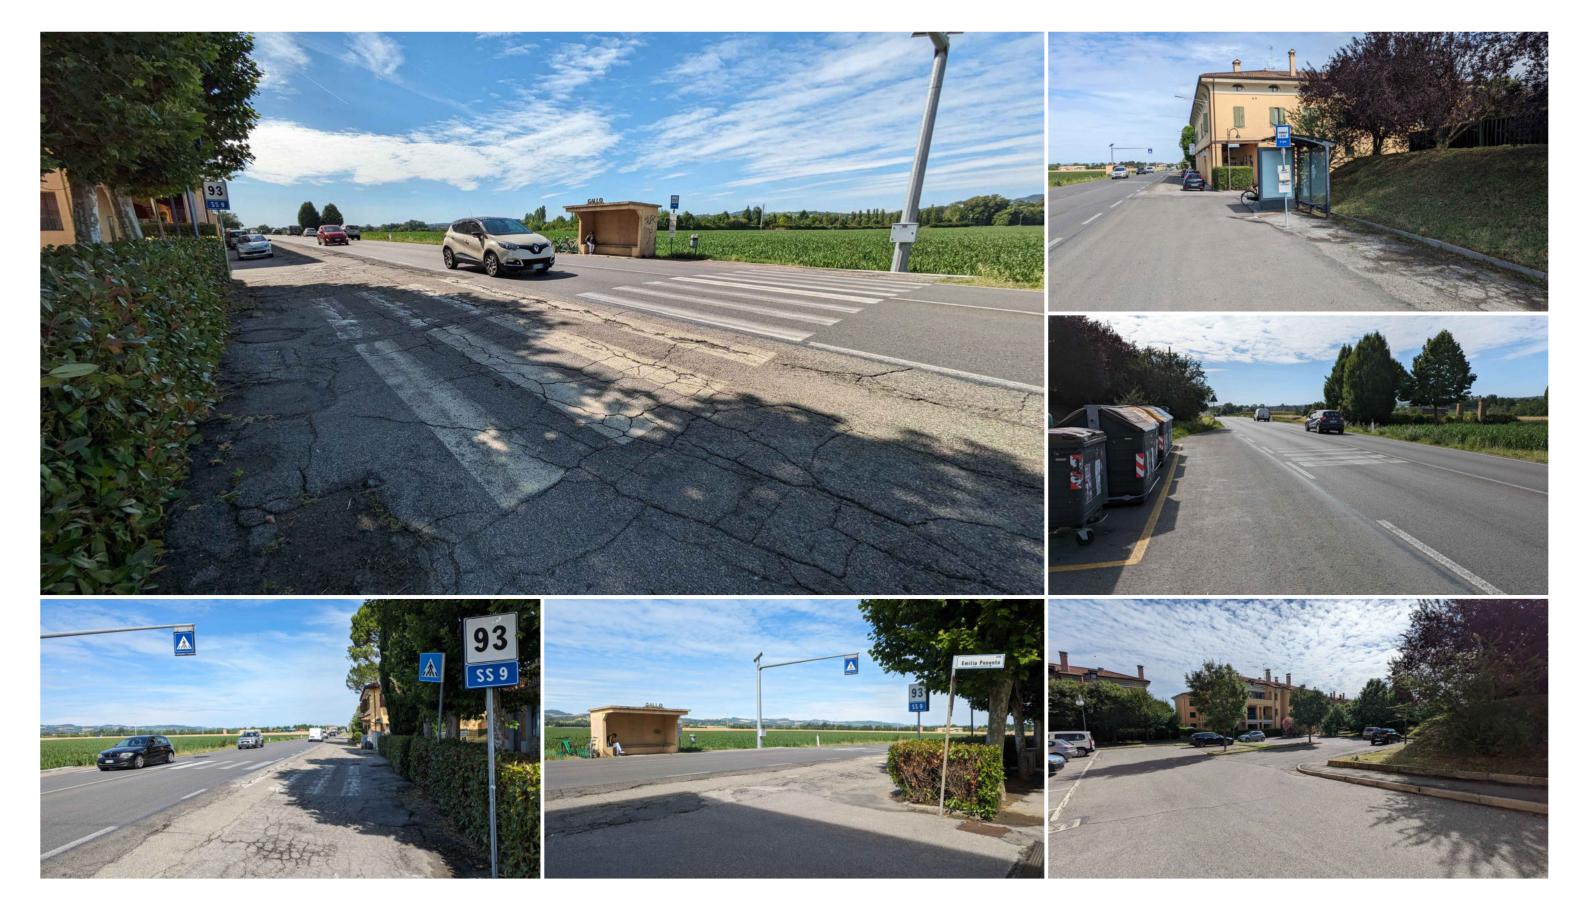
30 - VIA EMILIA PONENTE

ID_GIS	N° SCHEDA	N° CITICITÀ	GRADINO	RAMPA RIPIDA	TATTILE CIECHI	PAVIMENTAZIONE	OSTACOLO	STRETTOIA	ALTEZZA INF 210	DELIMITAZIONE AREE	SEGNALATORI ACUSTICI	ILLUMINAZIONE PUBBLICA	SOSTA TOTALE	SOSTA RISERVATA	NOTE RILIEVO	VALUTAZIONE GRAVITÀ	NOTE PROGETTO	IMPORTI	VALUTAZIONE IMPATTO	PRIORITÀ CLASSE
495	30	1			1								0	C		3		1 012,60 €	1	BASSO
496	30	2			1	5				1			0	C		3		4 579,55 €	1	BASSO
497	30	3			1	5				1			0	C		3		4 579,55 €	1	BASSO
498	30	4	1		1								0	C	Manca la rampa di raccordo tra la pensilina di autobus che ti sentiremondo male e manca anche l'attraversamento con la serratura e io sono consapevole di quanto vada a collegarsi con il sottoportico della via Emilia Ponente	4		1 782,40 €	1	BASSO
															Raccordo con ingresso della sala Gallo con gradini oppure con giro molto tortuoso e poco intuitivo dal parcheggio che prevede anche una rampa dalla pendenza superiore al	5				
499	30	5	1										0	C	8%			769,80 €	1	BASSO

500	30	6	1										0	C		3		769,80 €	1	BASSO
501	30	7	1										0	C		3		769,80 €	1	BASSO
502	30	8			1								0	C		4		1 012,60 €	1	BASSO
503	30	9			1								0	C		3		1 012,60 €	1	BASSO
504	30	10			1	5				1			0	C		5		4 579,55 €	1	BASSO
505	30	11			1	5				1			0	C		5		4 579,55 €	1	BASSO
506	30	12	1		1	5							0	C		4		4 091,80 €	1	BASSO
796	30					5				1			0	C		4		3 566,95 €	1	BASSO
797	30					5				1			0	C		4		3 566,95 €	1	BASSO
798	30					5				1			0	C		4		3 566,95 €	1	BASSO
799	30					5				1			0	C		4		3 566,95 €	1	BASSO
800	30					5				1			0	C		4		3 566,95 €	1	BASSO
801	30				1	5				1			0	C		4		4 579,55 €	1	BASSO
802	30					5				1			0	C		4		3 566,95 €	1	BASSO
803	30	20				5				1			0	C		4		3 566,95 €	1	BASSO
804	30				1					1			0	C		4		2 270,15 €	1	BASSO
		21	5	0	11	65	0	0	0	13	0	0	0	0		3,86		61 357,91 €

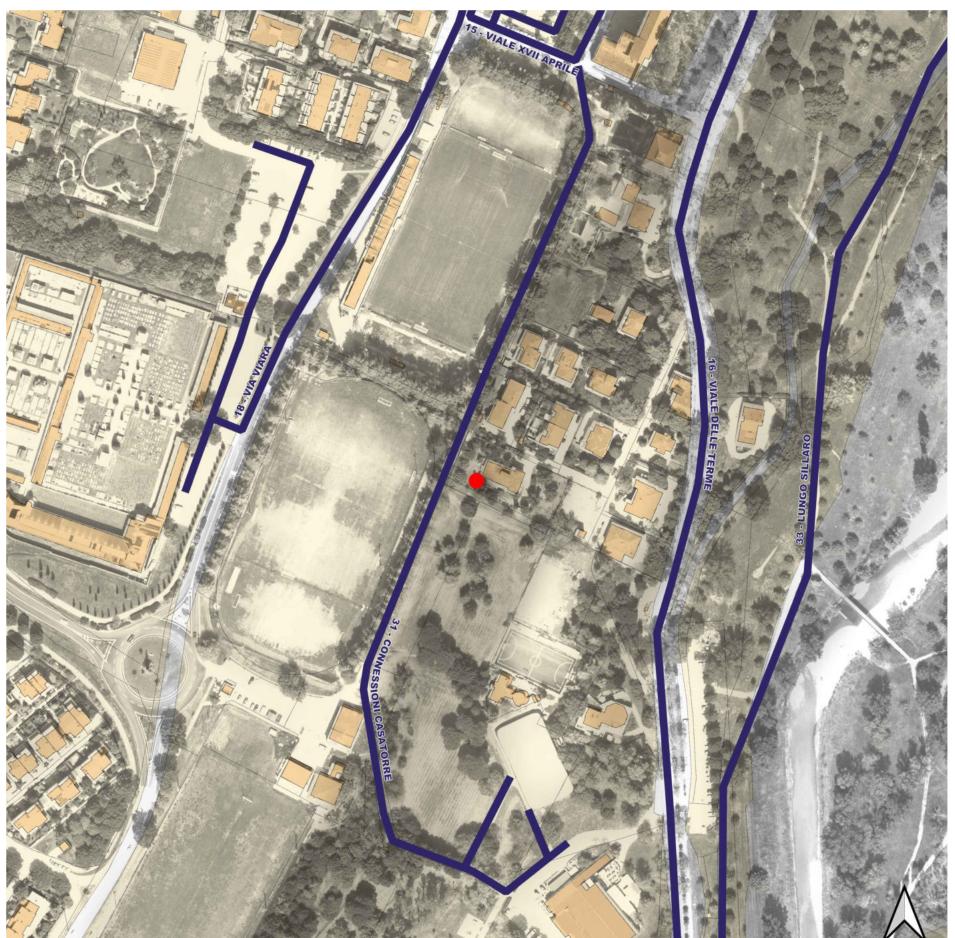
31 - CONNESSIONI CASATORRE

L'area di spazio urbano denominata "31 CONNESSIONI CASATORRE" è costituita dall'insime di percorsi pedonali che dall'ingresso dell'arena civica conducono lungo lo stadio, i campi da calcio, il campo da rugby e infine discendono sino alla bocciofila, al tennis e alle aree di pattinaggio e di calcetto.

Questo insieme di percorsi presenta delle criticità insormontabili per persone con disabilità motoria che vogliano percorrerle in modo autonomo. Alcuni tratti risultano inoltre proibitivi anche se accompagnati in quanto richiedono uno sforzo considerevole anche per eventuali accompagnatori.

Il PEBA riesce a farsi carico di semplici aggiustamenti puntuali che rendano più accessibile il percorso per utenti con disabilità visiva, esso non riesce tuttavia a delineare soluzioni per utenti in sedia a rotelle in quanto tale soluzione richiederebbe una rivisitazione importante di tali percorsi e connessioni.

Queste soluzioni dovranno farsi carico di introdurre un considerevole aumento dei percorsi pedonali all'interno di queste aree, andando a infrastrutturare in modo più capillare l'intera area verde. Si demanda quindi tale progettazione a uno studio più dettagliato.

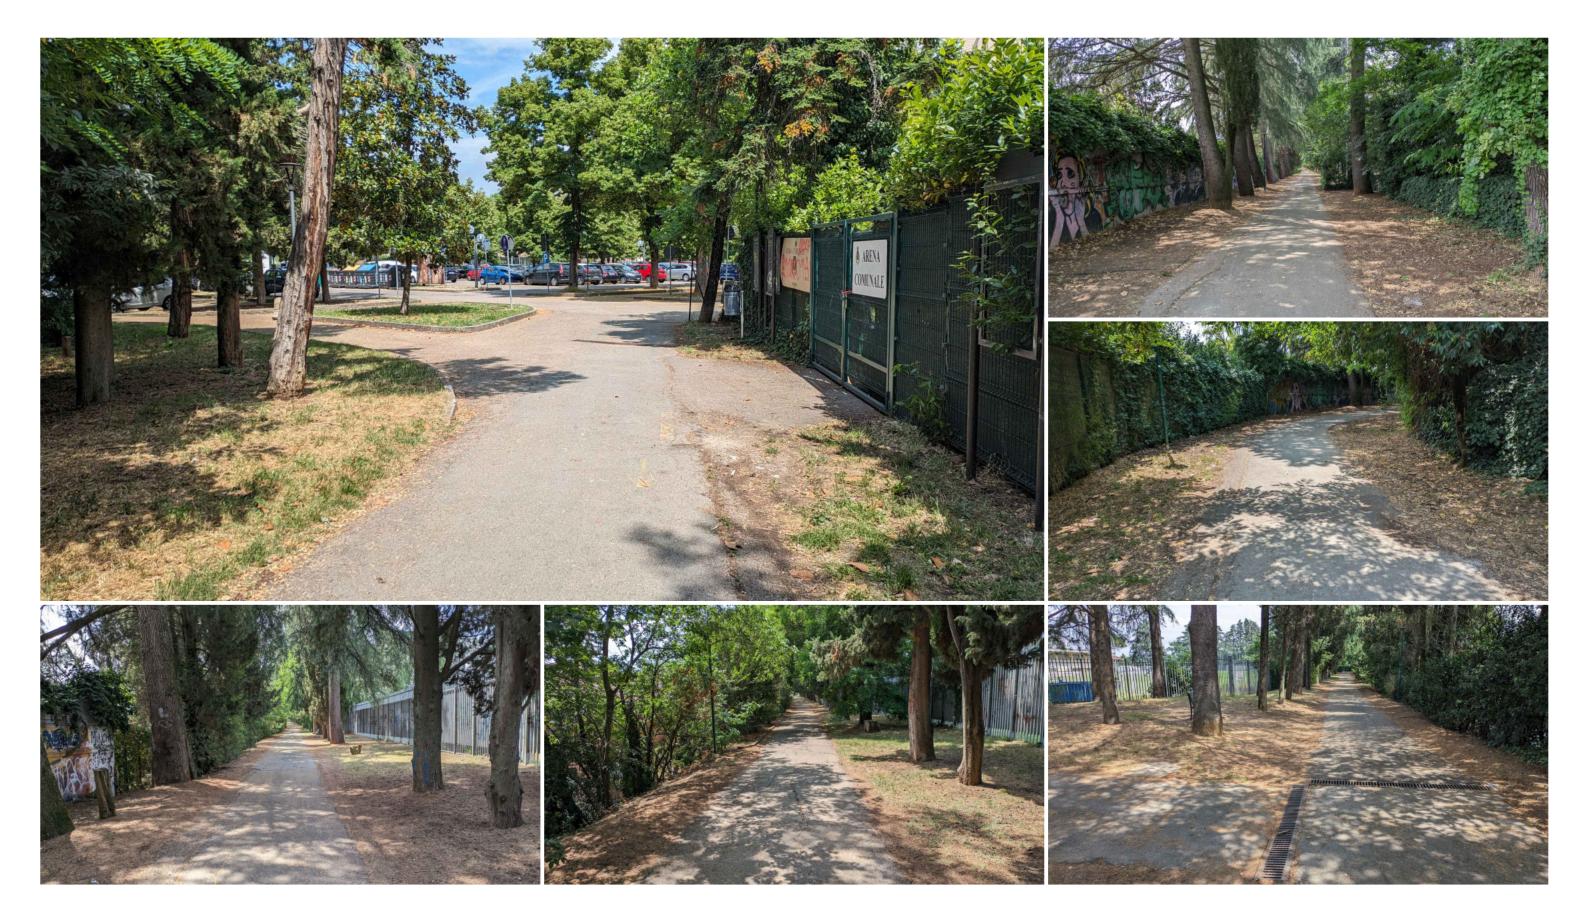
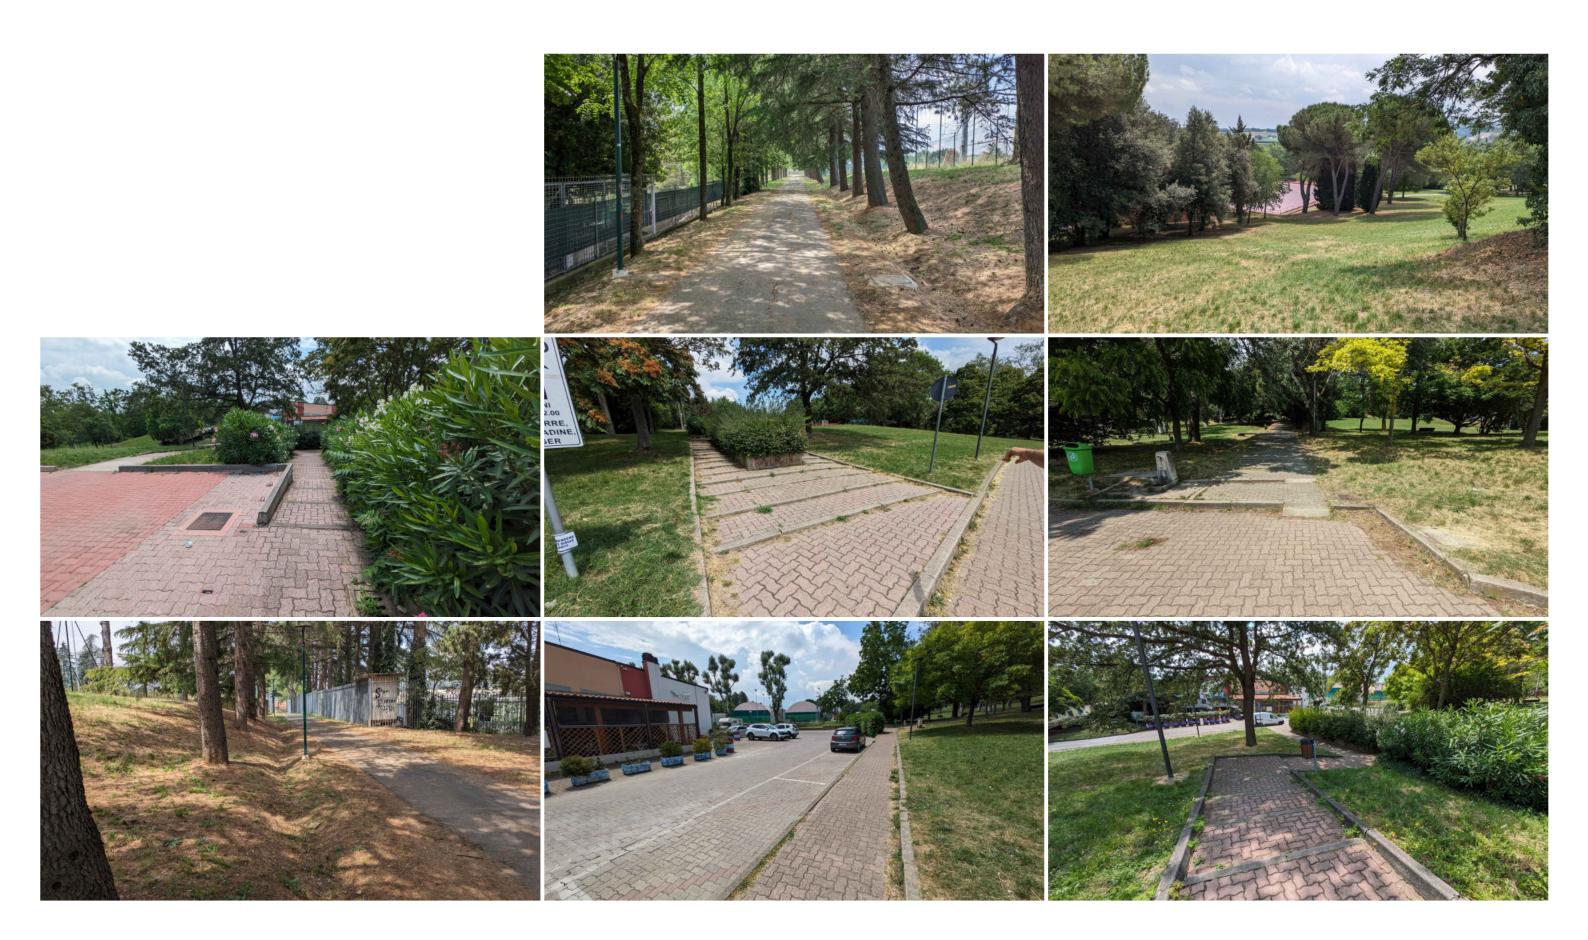
31 - CONNESSIONI CASATORRE

ID_GIS	N° SCHEDA	N° CITICITÀ	GRADINO	RAMPA RIPIDA	TATTILE CIECHI	PAVIMENTAZIONE	OSTACOLO	STRETTOIA	ALTEZZA INF 210	DELIMITAZIONE AREE	SEGNALATORI ACUSTICI	ILLUMINAZIONE PUBBLICA	SOSTA TOTALE	SOSTA RISERVATA	NOTE RILIEVO	VALUTAZIONE GRAVITÀ	NOTE PROGETTO	IMPORTI	VALUTAZIONE IMPATTO	PRIORITÀ CLASSE
776	31	1		1	1								0	0		5		1 782,40 €	2	MEDIO
777	31	2	1		1								0	0		5		1 782,40 €	2	MEDIO
778	31	3	1										0	0		5		769,80 €	2	MEDIO
779	31	4	1										0	0		5		769,80 €	2	MEDIO
780	31	5	1										0	0		5		769,80 €	2	MEDIO
781	31	6	1										0	0		5		769,80 €	2	MEDIO
782	31	7	1										0	0		5		769,80 €	2	MEDIO
783	31	8	1		1								0	0		5		1 782,40 €	2	MEDIO
784	31	9		1				1					0	0		4		769,80 €	2	MEDIO
785	31	10		1				1					0	0		4		769,80 €	2	MEDIO
786	31	11	1										0	0		5		769,80 €	2	MEDIO
787	31	12		1									0		Il percorso pedonale non è accessibile per persone con disabilitá motoria in autonomia e risulta particolarmente complesso e ostico anche se accompagnate da caregiver. Vi sono problemi di pendenza, di sconnessione della pavimentazione e la totale assenza di segnaletica tattile.	5		769,80 €	2	MEDIO

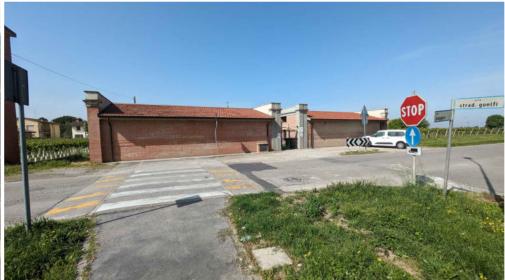
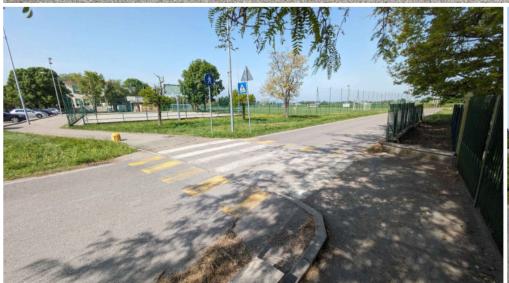
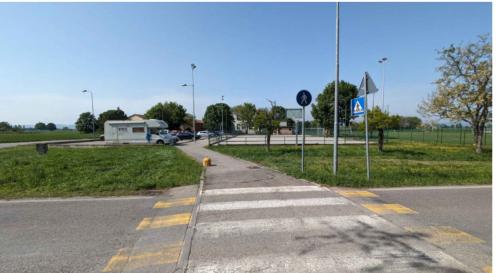
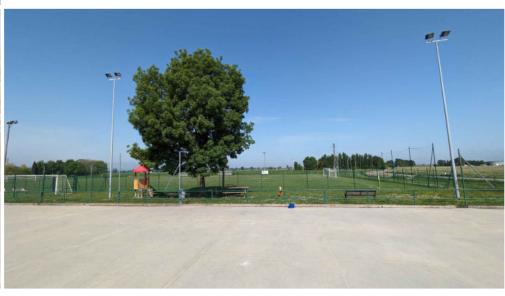
ID_GIS	N° SCHEDA	N° CITICITÀ	GRADINO	RAMPA RIPIDA	TATTILE CIECHI	PAVIMENTAZIONE	OSTACOLO	STRETTOIA	ALTEZZA INF 210	DELIMITAZIONE AREE	SEGNALATORI ACUSTICI	ILLUMINAZIONE PUBBLICA	SOSTA TOTALE	SOSTA RISERVATA	NOTE RILIEVO	VALUTAZIONE GRAVITÀ	NOTE PROGETTO	IMPORTI	VALUTAZIONE IMPATTO	PRIORITÀ CLASSE
345	34	1			1					1			0	0		4		2 270,15 €	3	MEDIO
347	34	2			1								0	0		3		1 012,60 €	3	MEDIO
346	34	3			1								0	0		3		1 012,60 €	3	MEDIO
348	34	4				5				1			0	0		4		5 876,35 €	3	MEDIO
349	34	5			1								0	0		4		1 012,60 €	3	MEDIO
356 355	34 34	6 7								1			0	0	I cassonetti dell'isola ecologica sono accessibili solamente dalla strada	3		1 257,55 €	3	MEDIO BASSO
354	34	8				5							0	0		5	Non c'è un percorso pavimentato che conduca all'area ricreativa ma soltanto il prato	4 618,80 €	3	ALTO
353	34	9				5							0		La pavimentazione torno alle panchine al tavolo picnic e ai giochi e di sterrato e Prato e quindi non accessibile da parte di utenti con sedia a rotelle o deambulatore	5		4 618,80 €	3	ALTO

352	34	10	1					1					0		Gradino e #a stretto per accesso al campo	3		769,80 €	3	MEDIO
351	34	11	1					1					0		Gradino e #a stretto per accesso al campo	3		769,80 €	3	MEDIO
350	34	12			1								0	0		4		1 012,60 €	3	MEDIO
357	34	13			1	5				1			0	0		5		6 888,95 €	3	ALTO
358	34	14			1	5				1			0	0		5		6 888,95 €	3	ALTO
		14	2	0	7	25	0	2	0	5	0	0	38	2		3,71		38 009,52 €

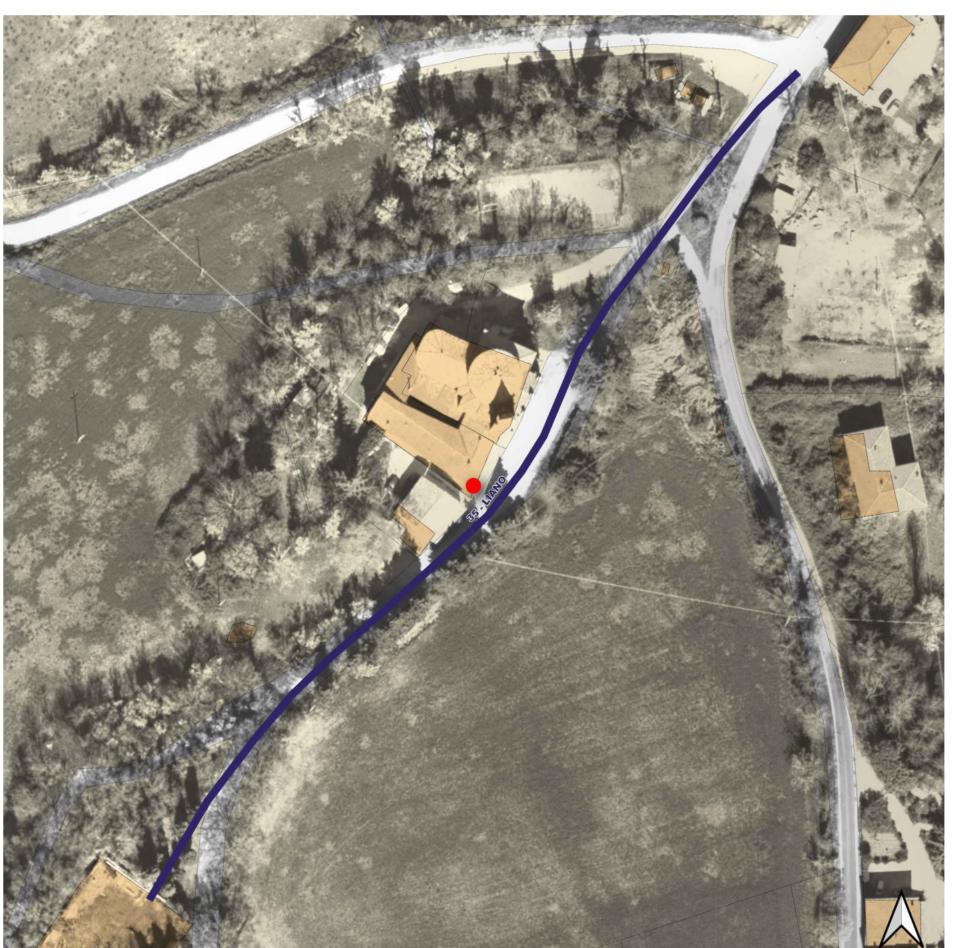
L'area di spazio urbano denominata "35 LIANO" è un breve tratto stradale di nucleo di antica origine che si inerpica per le colline e raccorda la chiesa di Liano con il piccolo cimitero dismesso.

Tale strada, di assoluto pregio paesaggistico, connette a un servizio che oggi non è agibile a causa di dissesti e crolli. Il cimitero risulta sigillato da nastri e transenne.

La proposta di pavimentazione definitia dal PEBA è quindi da considerarsi con un livello di piorità pressoché nullo. Si tratta di una semplice risposta tecnica per rendere accessibile tale infrastruttura nel caso in cui il cimitero venga recuperato e rimesso in funzione.

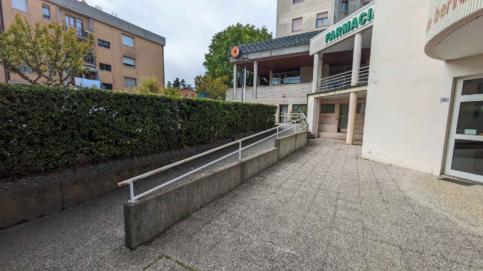
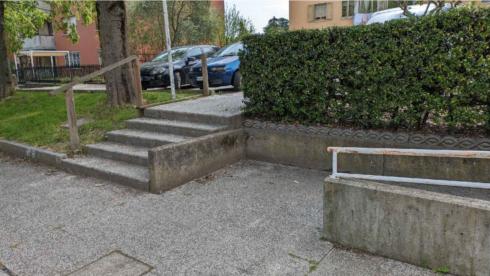
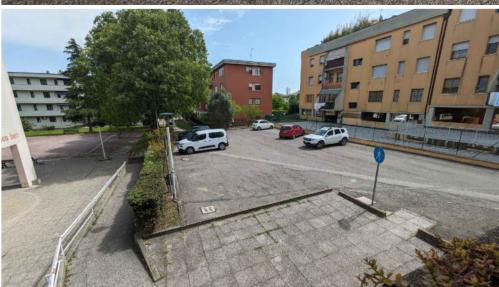
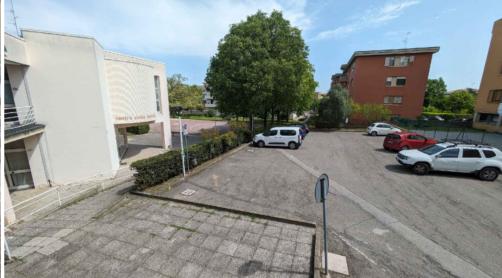
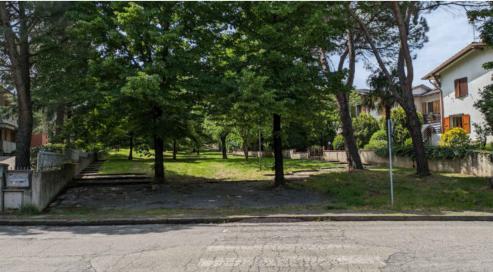
36 - CONTESTO BERTELLA

ID_GIS	N° SCHEDA	N° CITICITÀ	GRADINO	RAMPA RIPIDA	TATTILE CIECHI	PAVIMENTAZIONE	OSTACOLO	STRETTOIA	ALTEZZA INF 210	DELIMITAZIONE AREE	SEGNALATORI ACUSTICI	ILLUMINAZIONE PUBBLICA	SOSTA TOTALE	SOSTA RISERVATA	NOTE RILIEVO	VALUTAZIONE GRAVITÀ	NOTE PROGETTO	IMPORTI	VALUTAZIONE IMPATTO	PRIORITÀ CLASSE
360	36	1	1		1								0	0		4		1 782,40 €	1	BASSO
361	36	2				5							0	0		3		2 309,40 €	1	BASSO
362	36	3		1	1								0	0		4		1 782,40 €	1	BASSO
363	36	4											10	1		1		- €	1	BASSO
															Rampa che conduce alla piazza	3	Rifacimento della rampa a pendenza			
364	36	5		1		5							0	0	sosttostante con il campo da basket	3	e larghezza adeguate.	18 079,20 €	1	BASSO
365	36	6			1								0	0		4		1 012,60 €	1	BASSO
366	36	7			1								0	0		4		1 012,60 €	1	BASSO
367	36	8			1	5				1			0	0		3		4 579,55 €	1	BASSO
359	36	9	1		1	5							0	0		5		4 091,80 €	1	BASSO
		9	2	2	6	20	0	0	0	1	0	0	10	1		3,44		34 649,93 €

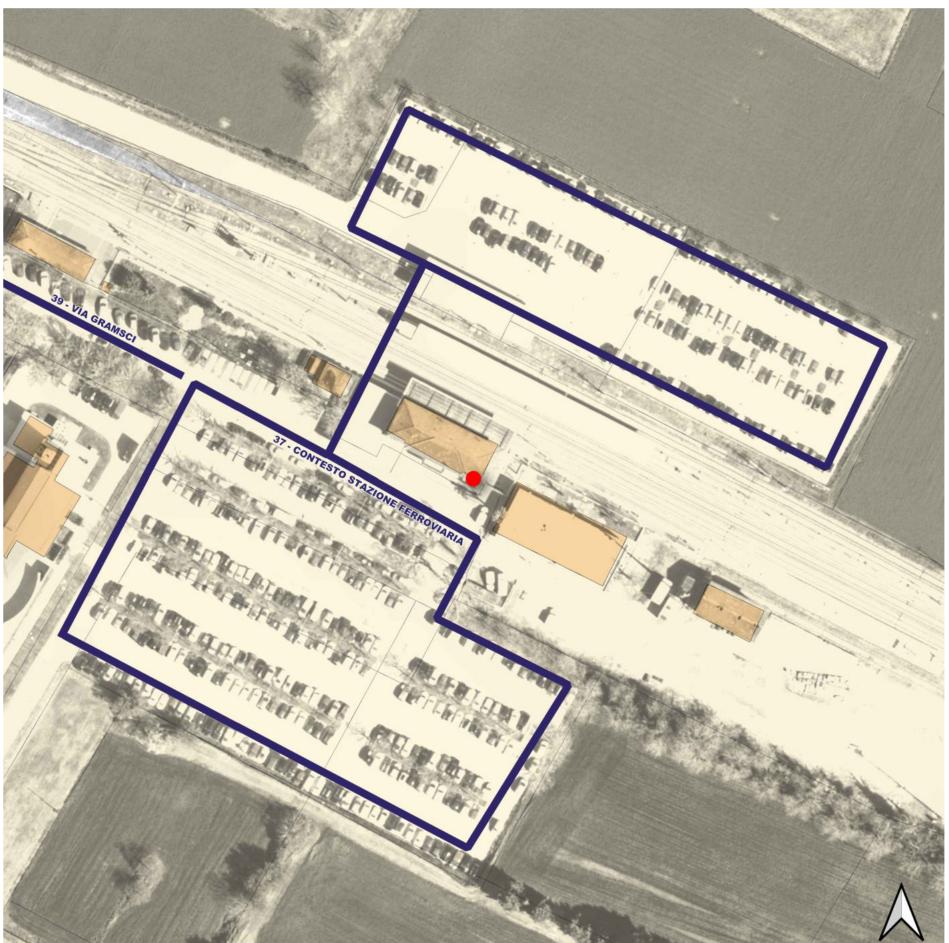
37 - CONTESTO STAZIONE FERROVIARIA

L'area di spazio Urbano denominata "37 CONTESTO STAZIONE FERROVIARIA" prende in esame i due parcheggi a nord e a sud della stazione ferroviaria stessa e il breve tratto stradale direttamente prospiciente a essa.

Le uniche criticità ostative rilevate riguardano la soluzione di pochi problemi localizzari di rampa di accesso e segnaletica tattile per ciechi nel raccordo dei marciapiedi al piano stradale.

Gli standar di dotazione di parcheggio per disabili sono rispettati. Si suggerisce la definizione mediante segnaletica orizzontale e verticale di un percorso più delineato per i pedoni, a vantaggio anche degli utenti con disabilità motoria.

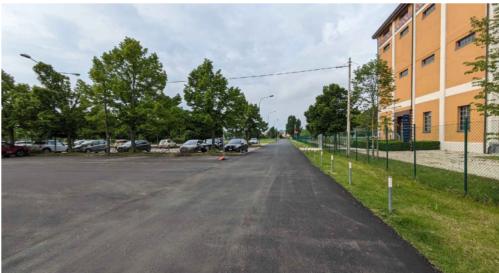
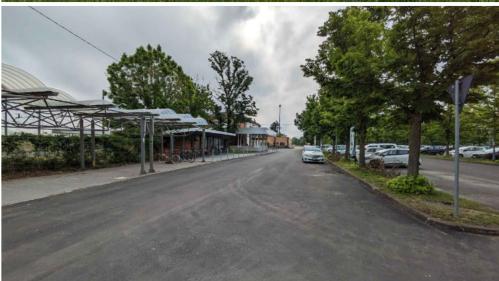
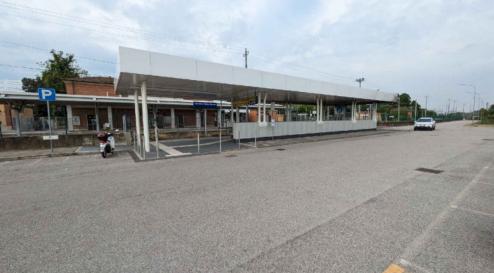
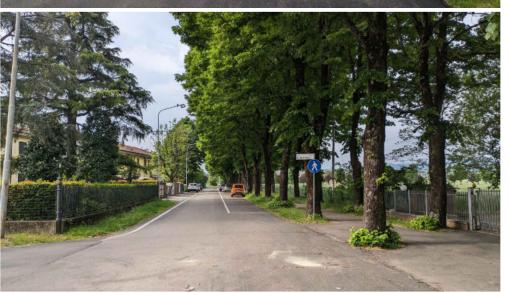
37 - CONTESTO STAZIONE FERROVIARIA

SID_GI	N° SCHEDA	N° CITICITÀ	GRADINO	RAMPA RIPIDA	TATTILE CIECHI	PAVIMENTAZIONE	OSTACOLO	STRETTOIA	ALTEZZA INF 210	DELIMITAZIONE AREE	SEGNALATORI ACUSTICI	ILLUMINAZIONE PUBBLICA	SOSTA TOTALE	SOSTA RISERVATA	NOTE RILIEVO	VALUTAZIONE GRAVITÀ	NOTE PROGETTO	IMPORTI	VALUTAZIONE IMPATTO	PRIORITÀ CLASSE
477	37	1	1		1								0		Raccordo con connessione tra da pavimentazione stradale e la pavimentazione sotto le pensiline che conducono alla stazione	4		1 782,40 €	4	ALTO
478	37	2	1		1								0	0		5		1 782,40 €	4	ALTO
479	37	3	_										45			1		- €	4	MEDIO
481	37	4											90	1		1		- €	4	MEDIO
480	37	5											19	0		1		- €	4	MEDIO
		5	2	0	2	0	0	0	0	0	0	0	154	4		2,40		3 564,79 €

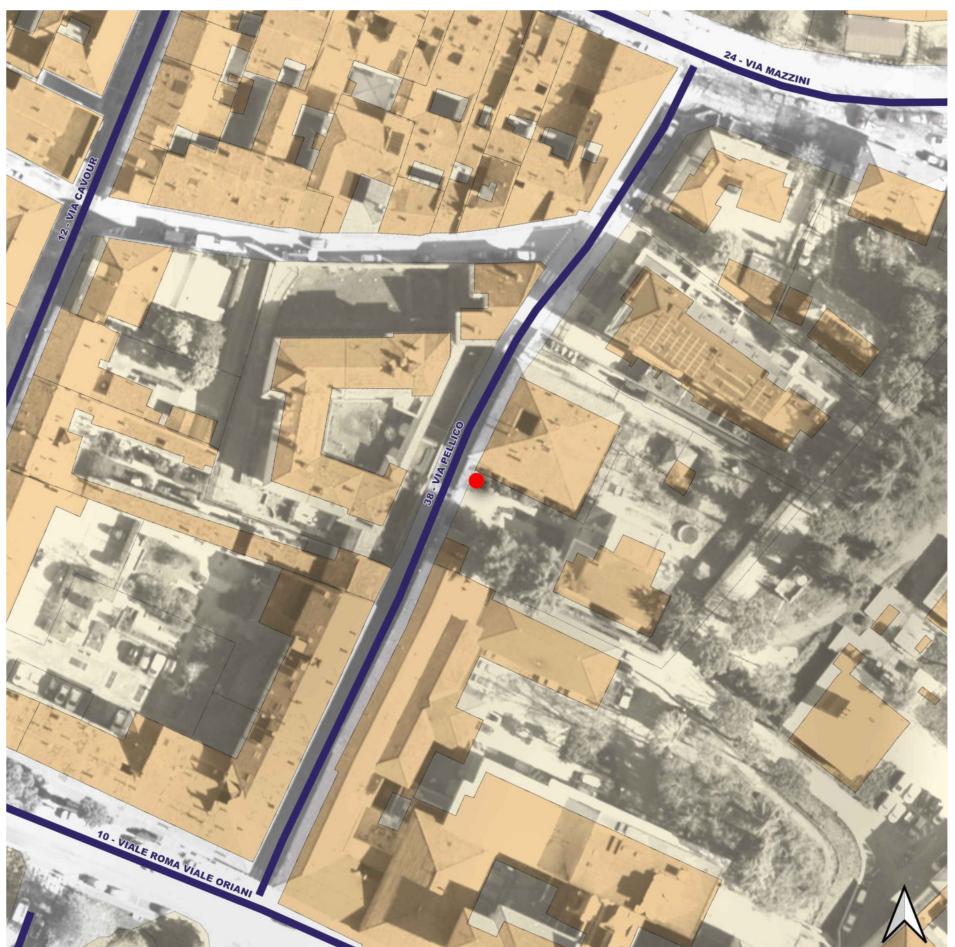
L'area di spazio urbano denominata "38 VIA PELLICO" coinvolge lla strada omonima dall'innesto su v.le Oriani, sino all'approdo su via Mazzini a nord.

Il contesto urbano che la accoglie è quello di centro storico.

Il materiale predominante è l'asfalto.

Non sono presenti marciapiedi e spesso la pedonalità si trova in aree promiscue con i flussi veicolari, separata solamente da segnaletica orizzontale e/o da dissuasori metallici.

Le soluzioni parametriche previste dal PEBA sono volte a risolvere le singole problematiche puntuali. Nel tratto nord, potrebbe essere utile tentare una riprogettazione del raccordo pedonale in modo da incrementare la sicurezza del collegamento verso via Mazzini.

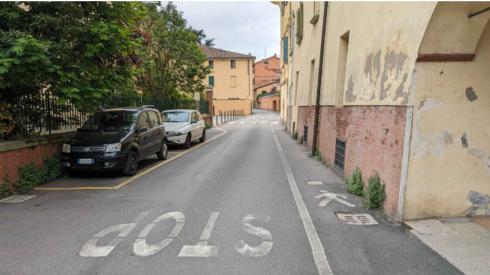
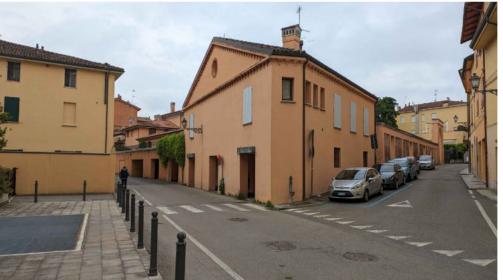
38 - VIA PELLICO

SID_GI	N° SCHEDA	N° CITICITÀ	GRADINO	RAMPA RIPIDA	TATTILE CIECHI	PAVIMENTAZIONE	OSTACOLO	STRETTOIA	ALTEZZA INF 210	DELIMITAZIONE AREE	SEGNALATORI ACUSTICI	ILLUMINAZIONE PUBBLICA	SOSTA TOTALE	SOSTA RISERVATA	NOTE RILIEVO	VALUTAZIONE GRAVITÀ	NOTE PROGETTO	IMPORTI	VALUTAZIONE IMPATTO	PRIORITÀ CLASSE
431	38	1								1			0	0		2		1 257,55 €	1	BASSO
461	38	2			1								0	0		2		1 012,60 €	1	BASSO
462	38	3			1								0	0		2		1 012,60 €	1	BASSO
463	38	4								1			0	0		2		1 257,55 €	1	BASSO
464	38	5								1			0	0		2		1 257,55 €	1	BASSO
465	38	6	1		1								0		In questo tratto è presente un marciapiede ma è presumibilmente di area privata	4		1 782,40 €	1	BASSO
466	38	7			1					1			0	0		3		2 270,15 €	1	BASSO
471	38	7								1			0	0		3		1 257,55 €	1	BASSO
467	38	8								1			0	0		2		1 257,55 €	1	BASSO
468	38	9	1					1					0	0		5		769,80 €	1	BASSO
469	38	10	1		1					1			0	0		5		3 039,95 €	1	BASSO
470	38	11			1					1			0	0		4		2 270,15 €	1	BASSO

472	38	13								1			0	0		2		1 257,55 €	1	BASSO
473	38	14								1			0	0		2		1 257,55 €	1	BASSO
		14	3	0	6	0	0	1	0	10	0	0	0	0		2,86		20 960,48 €

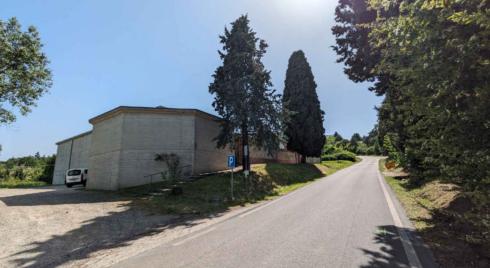
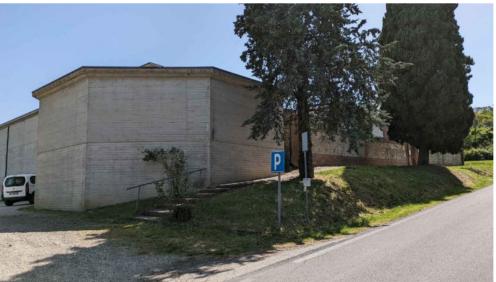
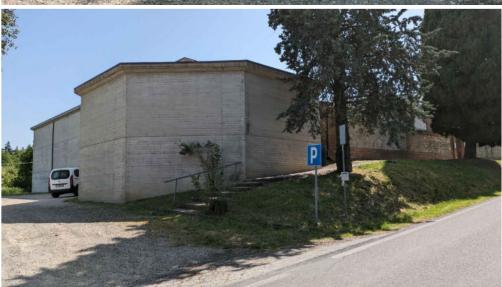
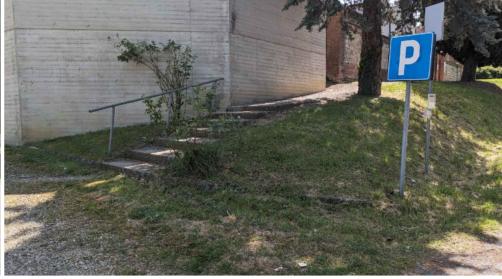
40 - VIA VILLALUNGA

ID_GIS	N° SCHEDA	N° CITICITÀ	GRADINO	RAMPA RIPIDA	TATTILE CIECHI	PAVIMENTAZIONE	OSTACOLO	STRETTOIA	ALTEZZA INF 210	DELIMITAZIONE AREE	SEGNALATORI ACUSTICI	ILLUMINAZIONE PUBBLICA	SOSTA TOTALE	SOSTA RISERVATA	OABITIEN BADON VALUTAZIONE GRAVITÀ	NOTE PROGETTO	IMPORTI	VALUTAZIONE IMPATTO	PRIORITÀ CLASSE
395	40	1		1		5							0	0	5		8 079,20 €	1	BASSO
396	40	2		1	1	5							0	0	5		9 091,80 €	1	BASSO
397	40	3			1	5							0	0	5		3 322,00 €	1	BASSO
398	40	4				5							0	0	3		2 309,40 €	1	BASSO
399	40	5			1	5							0	0	4		3 322,00 €	1	BASSO
400	40	6			1	5							0	0	4		3 322,00 €	1	BASSO
401	40	7				5							0	0	3		2 309,40 €	1	BASSO
402	40	8				5							0	0	3		2 309,40 €	1	BASSO
403	40	9											10	0	1		- €	1	BASSO
		9	0	2	4	40	0	0	0	0	0	0	10	0	3,67		34 065,18 €
